# Valutazione del successo della rinaturazione alla foce del Ticino: Stato 3 (2021)

Fondazione Bolle di Magadino (FBM)

2023

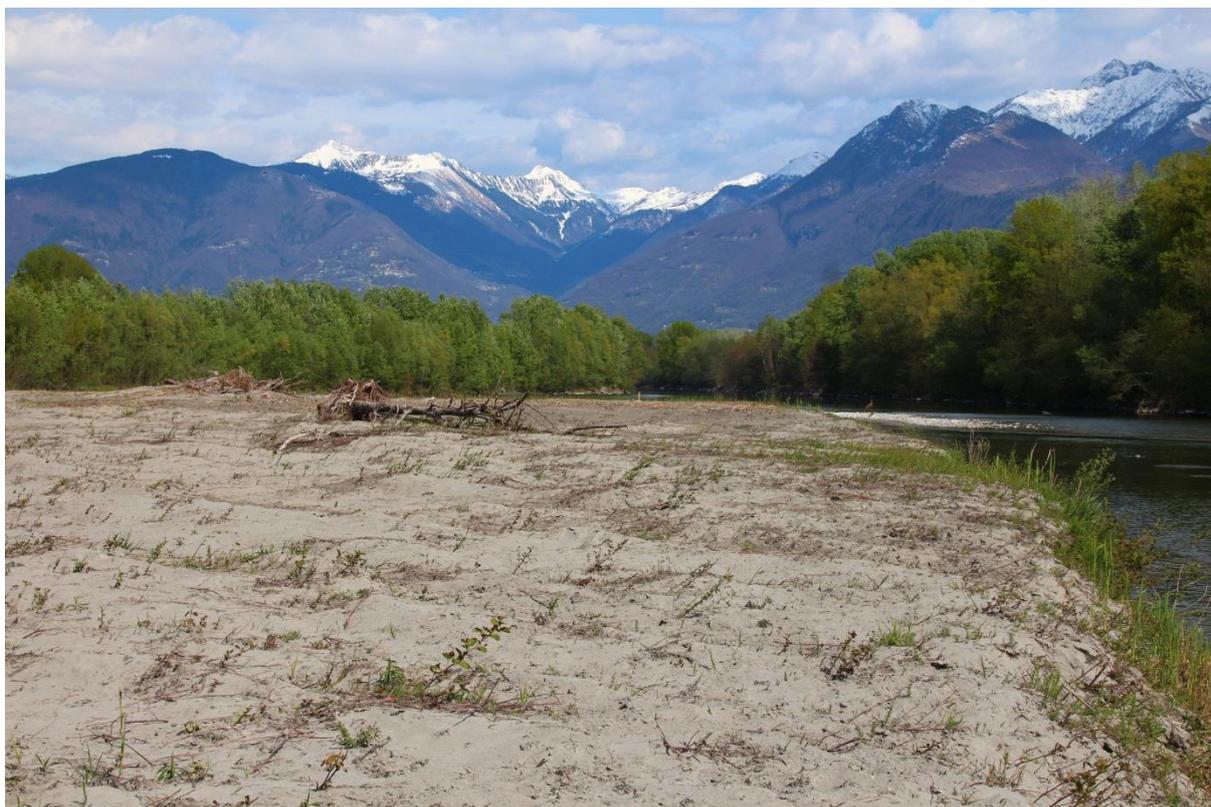
Fronte Est isola principale, sommersa dalla piena del Ticino 1'300 m3/sec, 19.4.2021

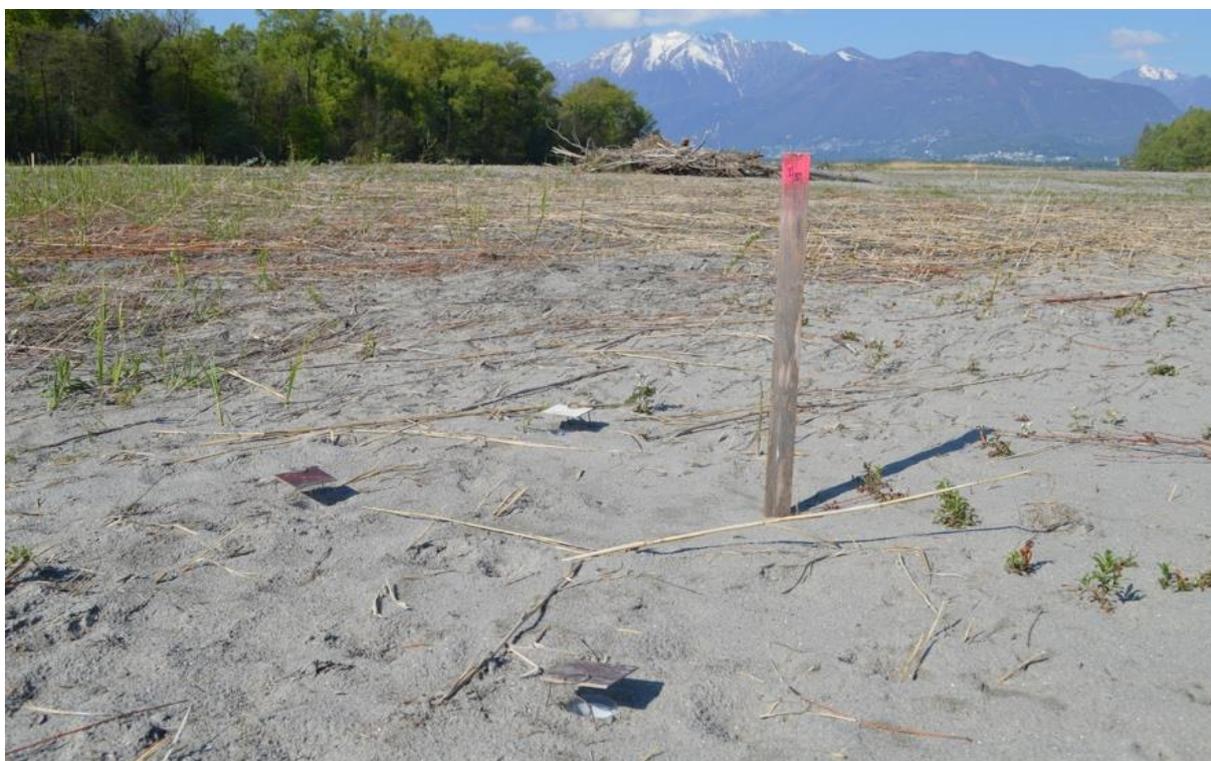
Fronte Est isola principale, settore sommerso dalla piena del Ticino 1'300 m3/sec, 22.4.2021 (Staz. 15)

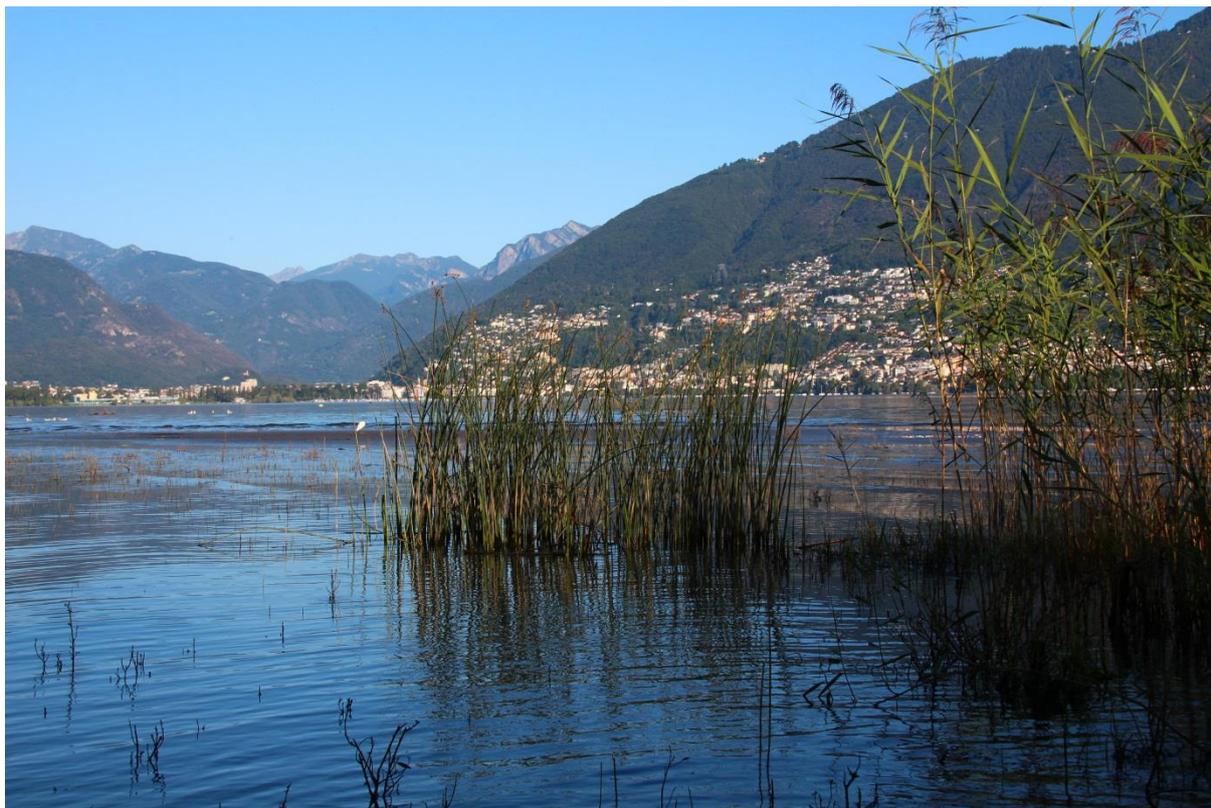
Fronte Ovest a lago. Ricrescita di *Schoenoplectus lacustris*, 27.10.2021. Una specie che a Magadino può essere considerata una buona pioniera igrofila e che non ama la regolazione artificiale del lago (sommersione dei banchi di sabbia).

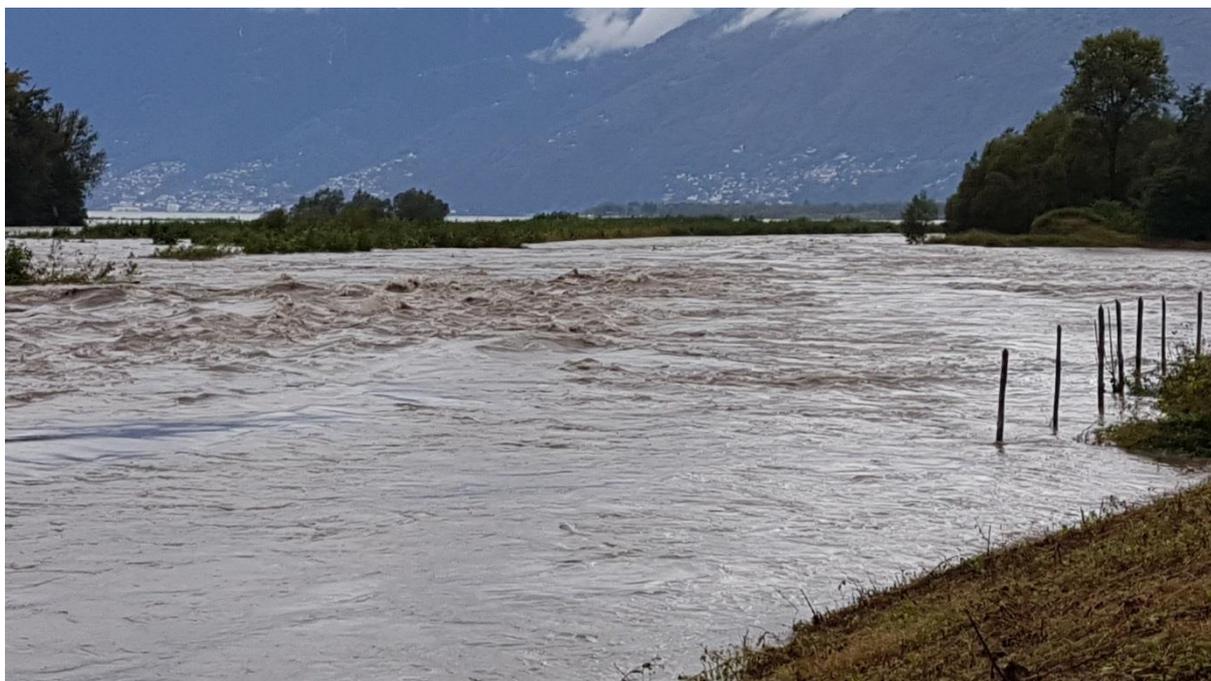
Isootto principale dalla sponda destra, fronte Ovest, (fiume a 1'070 m<sup>3</sup>/sec a Bellinzona), 10.43 - 3.10.2020

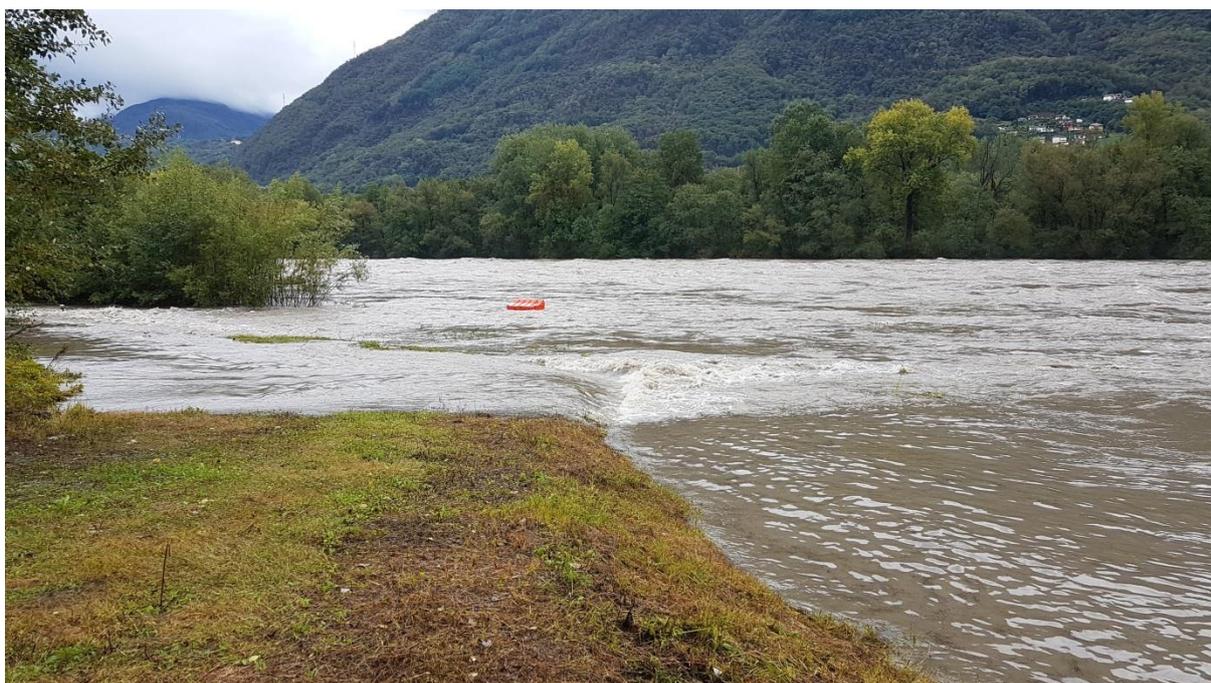
Isootto principale dalla sponda destra, fronte Est, (fiume a 1'070 m<sup>3</sup>/sec a Bellinzona), 10.43 - 3.10.2020.

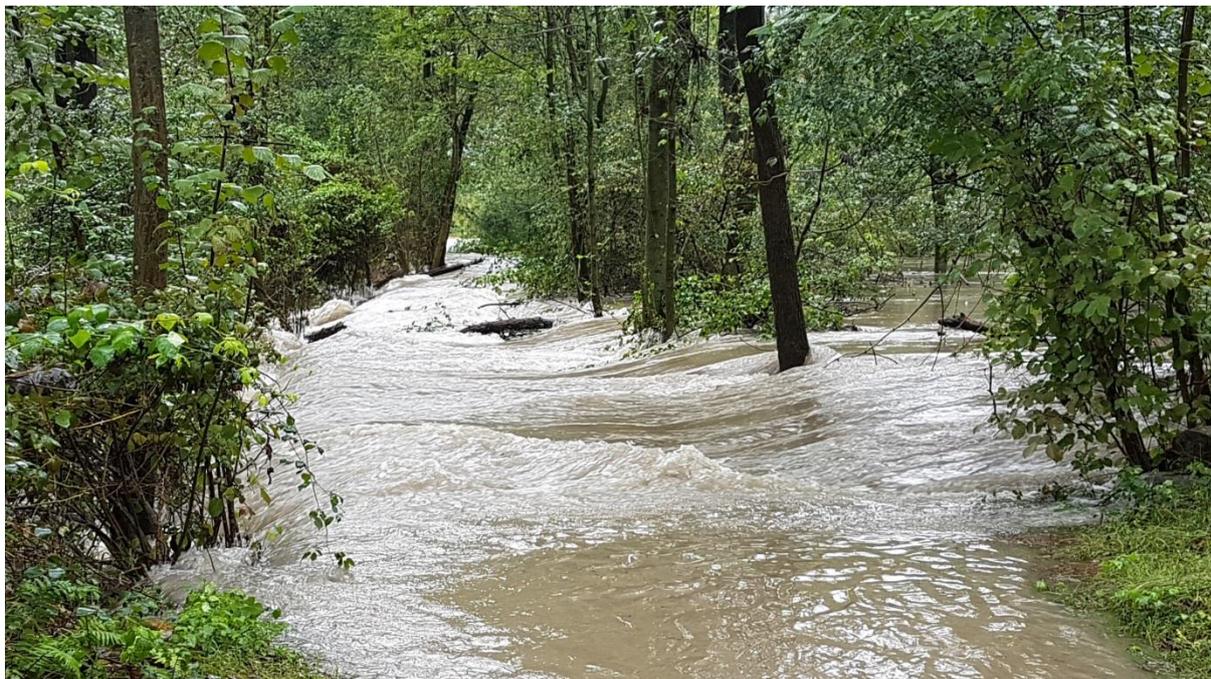
Diga della Pepa tra argine insommergibile e sommergibile (guardando verso Nord), fiume a 1'343 m<sup>3</sup>/sec a Bellinzona), 11.20 - 3.10.2020.

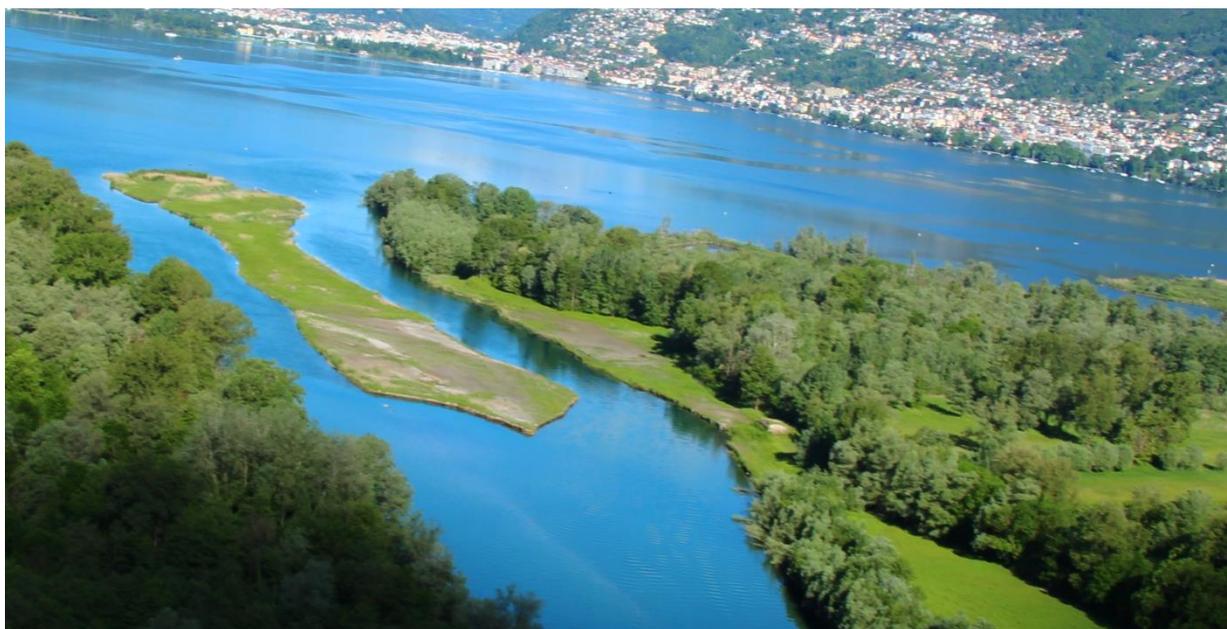
Isolotto principale, livello lago a 193.84 m slm, 19.5.2021. (soglia di accumolo tra marzo e settembre, corrisponde a +1.25 m in riferimento alla diga di Sesto calende). Risultano ancora ben visibili i depositi di sabbia depositati dalla piena di ottobre 2020 sulle sponde e sull'isolotto. Banchi di sabbia e ghiaia in alveo sono completamente sommersi a questa quota del lago. Si noti la maggior larghezza del braccio destro del fiume, provocato dall'erosione dell'evento del 3 ottobre 2020.

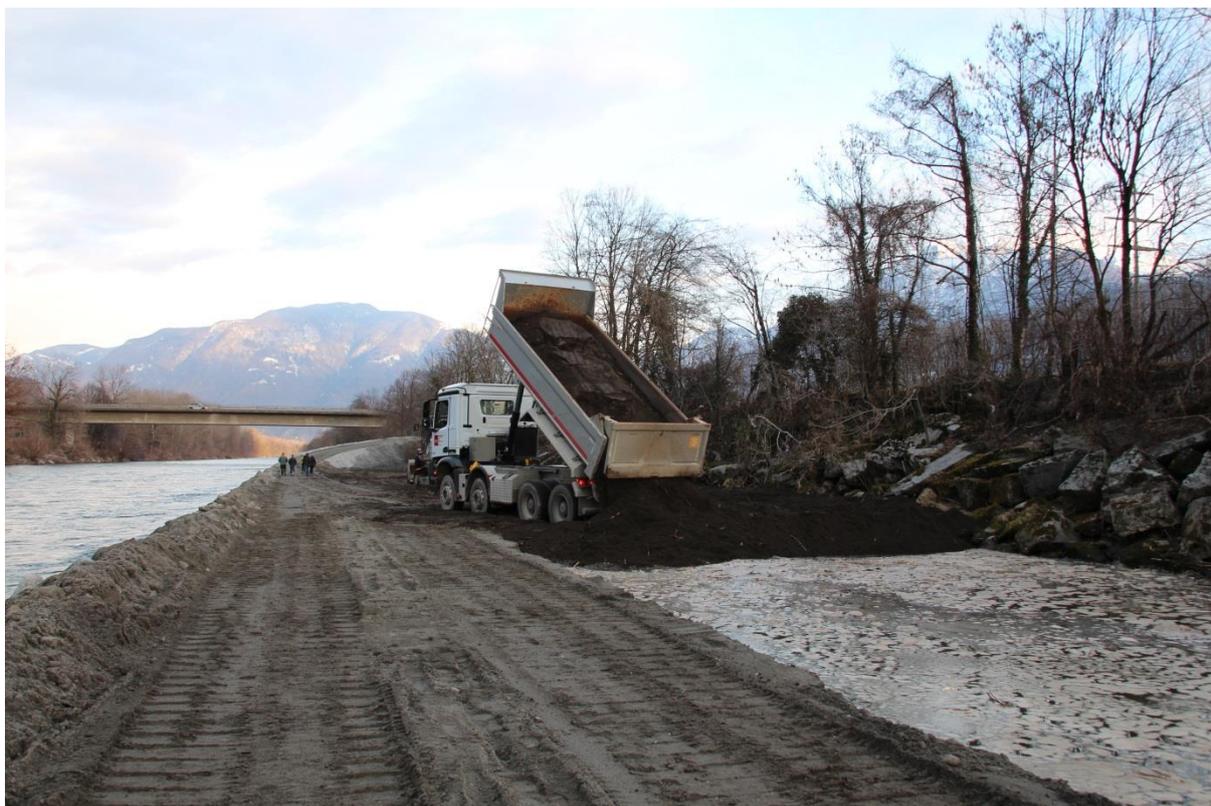
Operazione di reimmissione in alveo a Gudo con materiale proveniente dalla svuotature delle camere dei riali, 15.1.2021.

Con le reimmissioni si tratta di depositi erodibili in caso di piena, in questo modo il materiale viene trasportato sino alla foce dove si deposita con il rallentamento della corrente. Questo processo è interessante per gli obiettivi di rinaturazione prestabiliti, in quanto favorisce la dinamica alluvionale della foce.

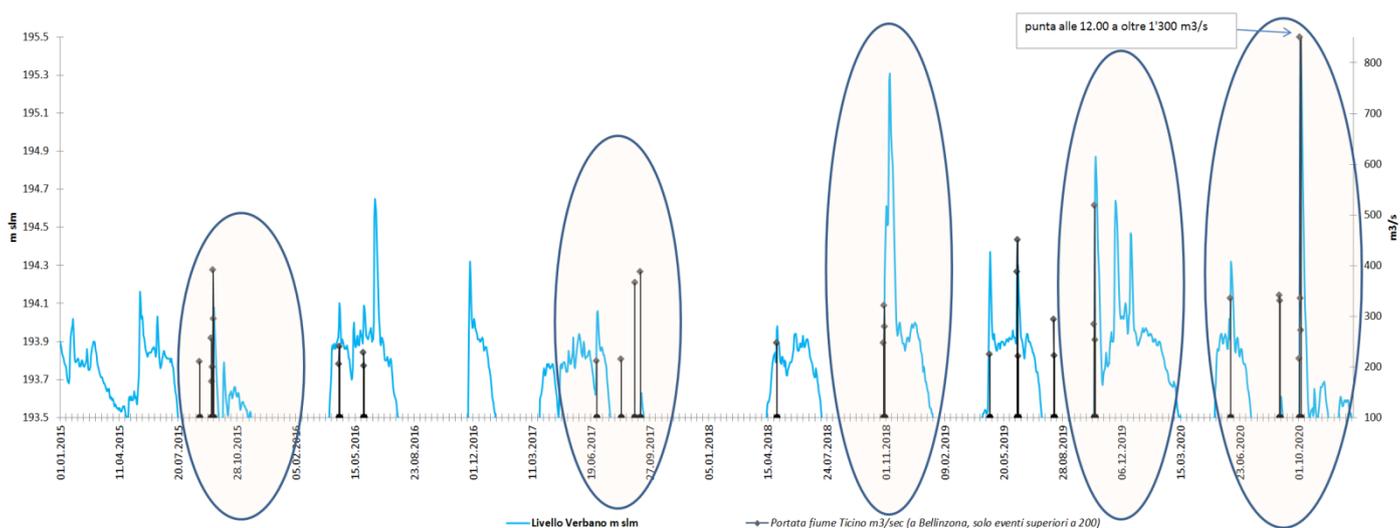
Andamento del livello del lago (celeste) e delle piene del Ticino (picchi grigi) nel periodo 2015-2020 (fonte: [www.hydrodaten.admin.ch](http://www.hydrodaten.admin.ch)).

A parte l'evento del 4 ottobre 2020, il Ticino è rimasto abbastanza tranquillo. Il lago nel novembre 2018 ha sommerso in modo importante e completo la foce, raggiungendo e superando la quota 195.0 m. Ma questo tipo di esondazione non trasforma la morfologia del delta.

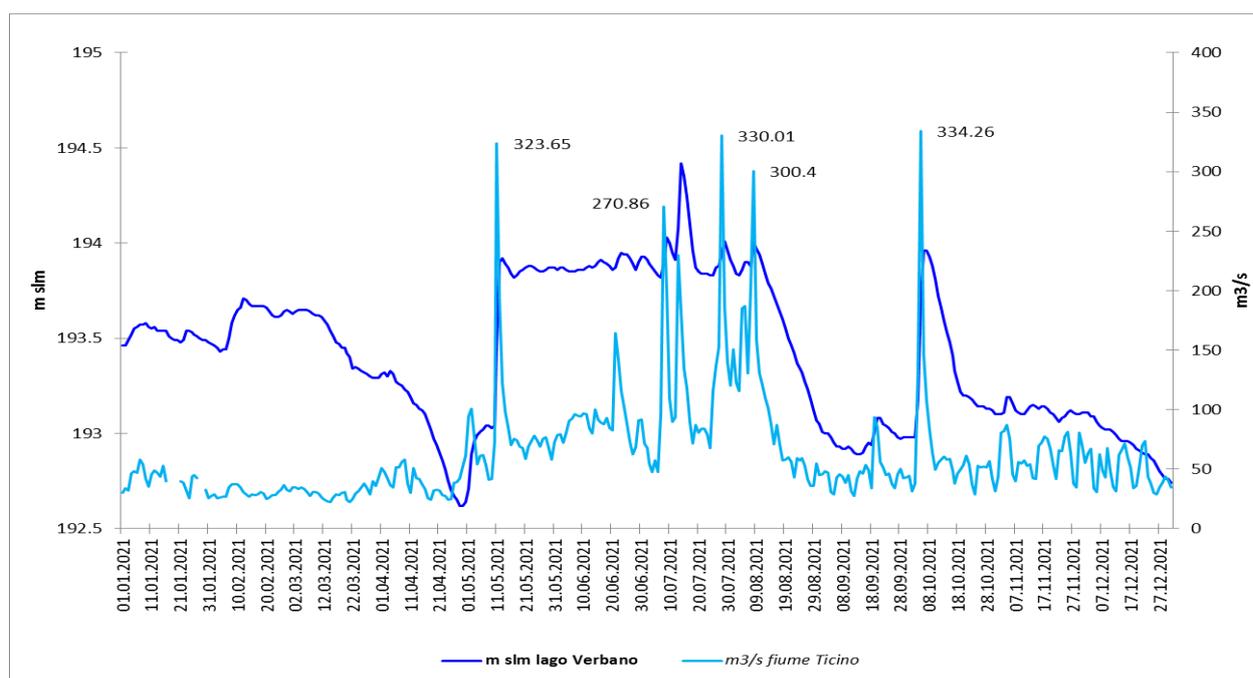
Situazione 2021 per il livello del lago e le portate del Ticino (misurate a Bellinzona).

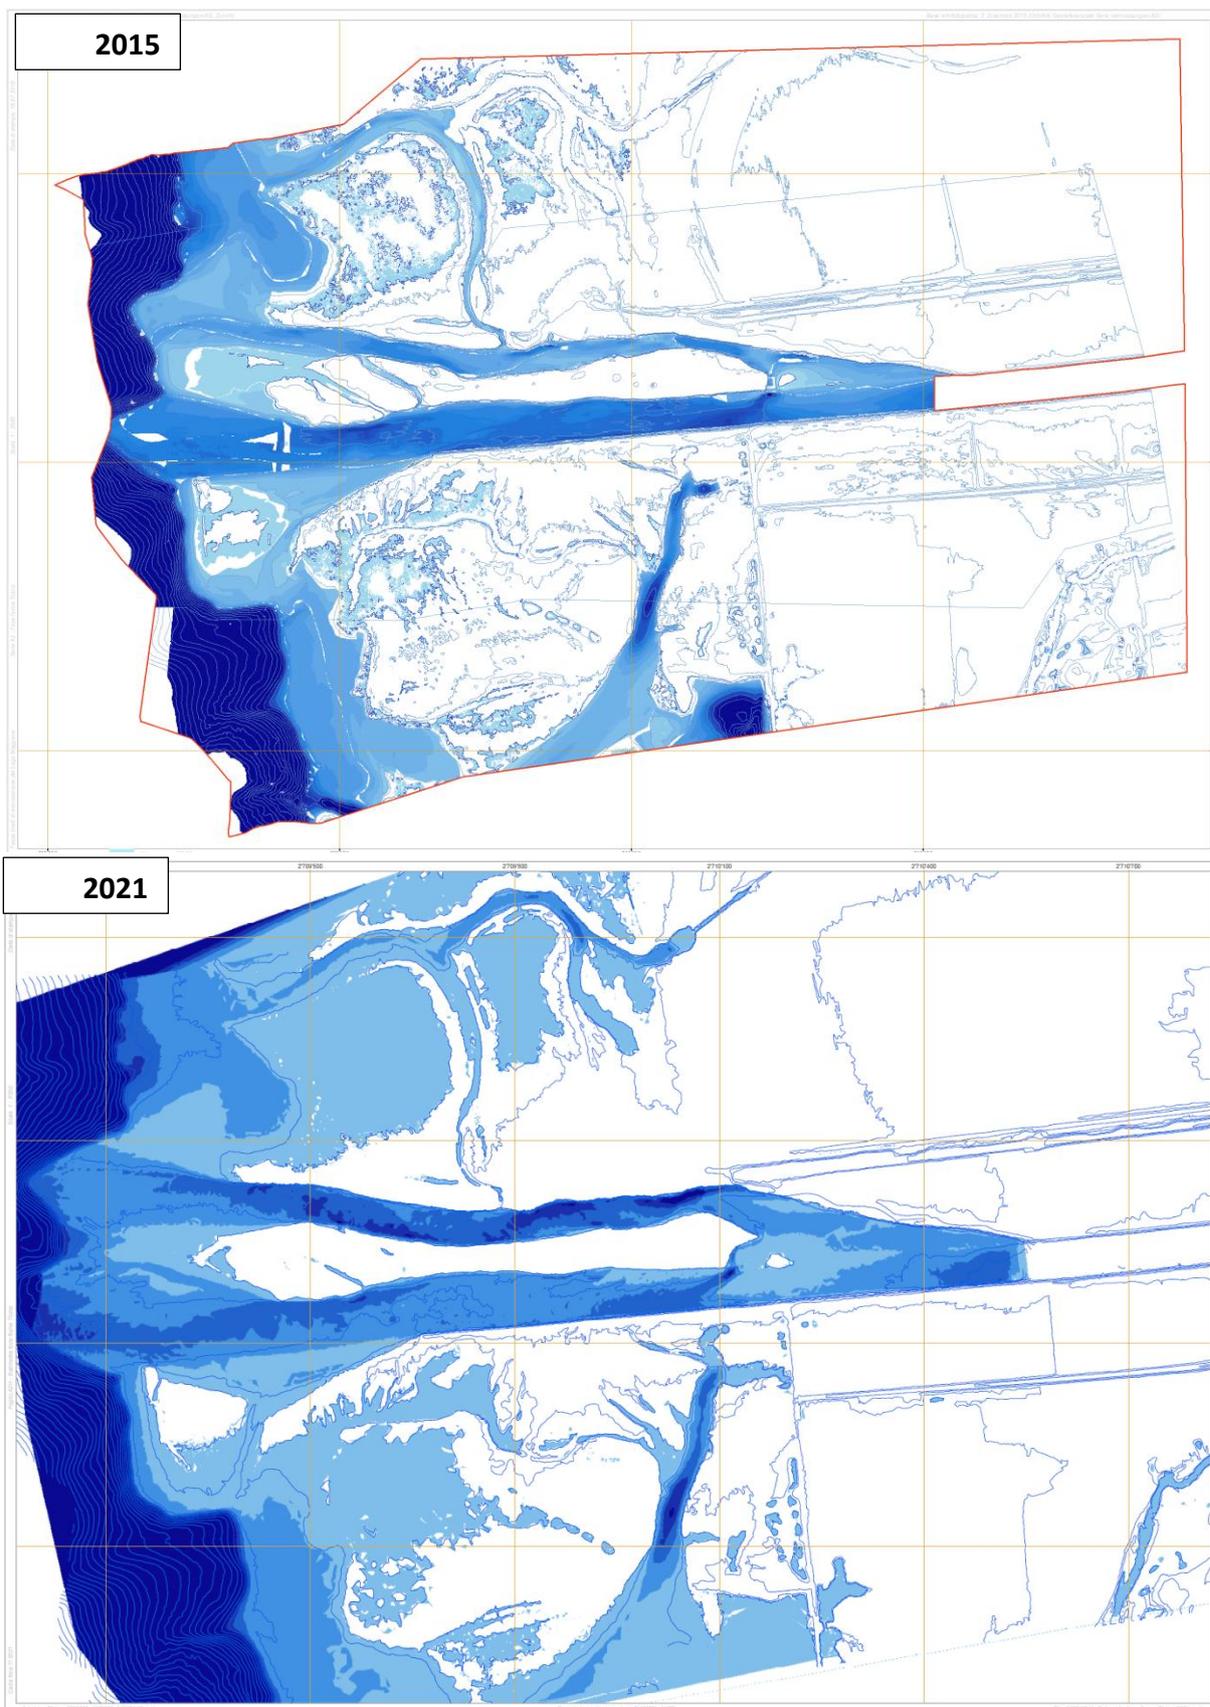
Livello massimo dell'acqua in blu nel disegno: 193.50 m slm (poi più è scuro più è profondo). Curve di livello rappresentate ogni 100 cm. Elaborazione grafica FBM.

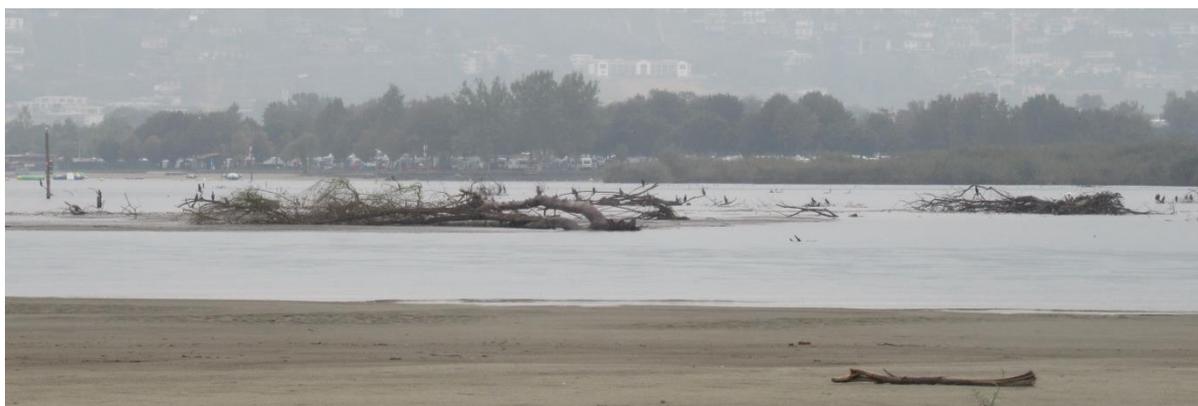
15.9.2021 (lago a 192.90 m). I tronchi insabbiati sul fondale sabbioso fungono da rifugio e posatoi per numerosi uccelli, contribuendo alla diversificazione degli habitat che il delta offre.

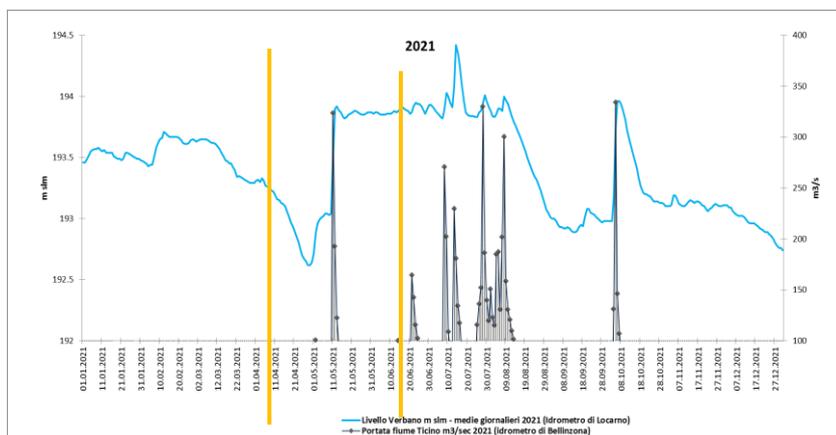
Livello del lago Maggiore (media giornaliera a Locarno) e portata del fiume Ticino (media giornaliera a Bellinzona o punte giornaliere (massime mensili) se superiori a 200 m<sup>3</sup>/sec), durante il 2021. Le linee gialle indicano i due periodi di conteggio dei tronchi.

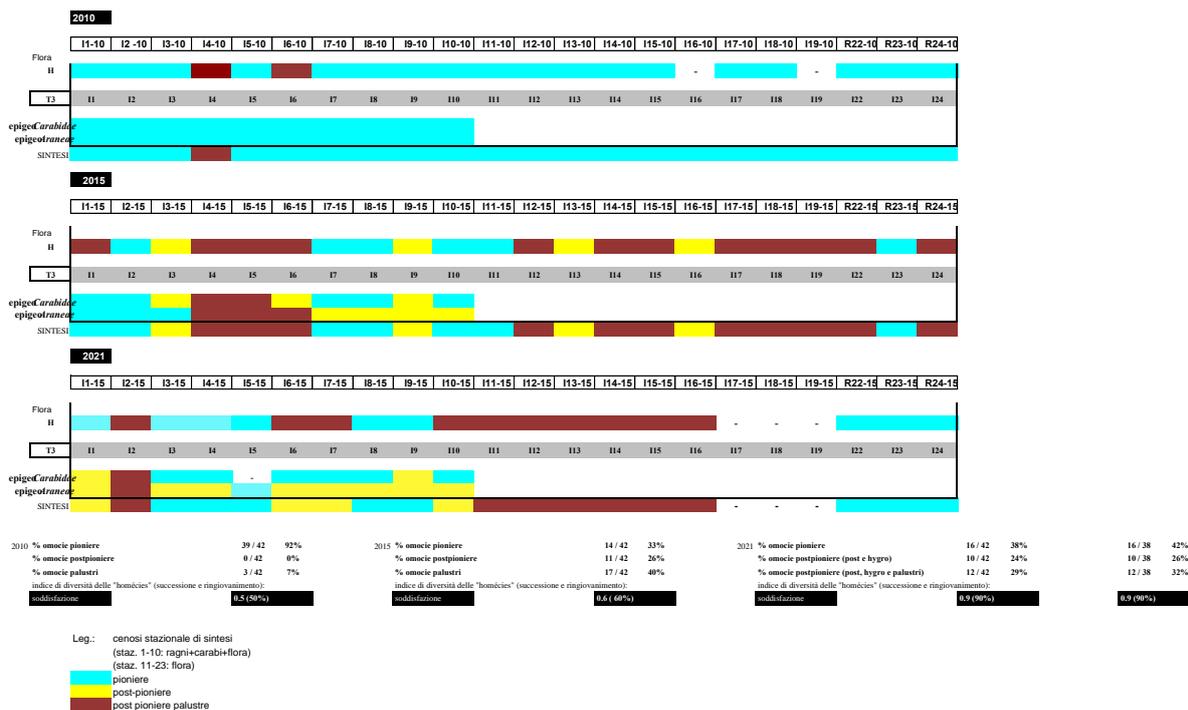
L'immagine d'insieme, con integrazione di flora e fauna, mostra un leggero aumento di cenosi pioniere a scapito di cenosi palustri tra il 2015 e il 2021, che risulta in un grado di soddisfazione della diversità di "homécies" più elevato. Questa differenza emerge principalmente nella fauna epigea e potrebbe spiegarsi nella creazione di un ambiente pioniere nella prima metà del 2021 in seguito alla piena e alla cattura di specie che ne sono state attratte.

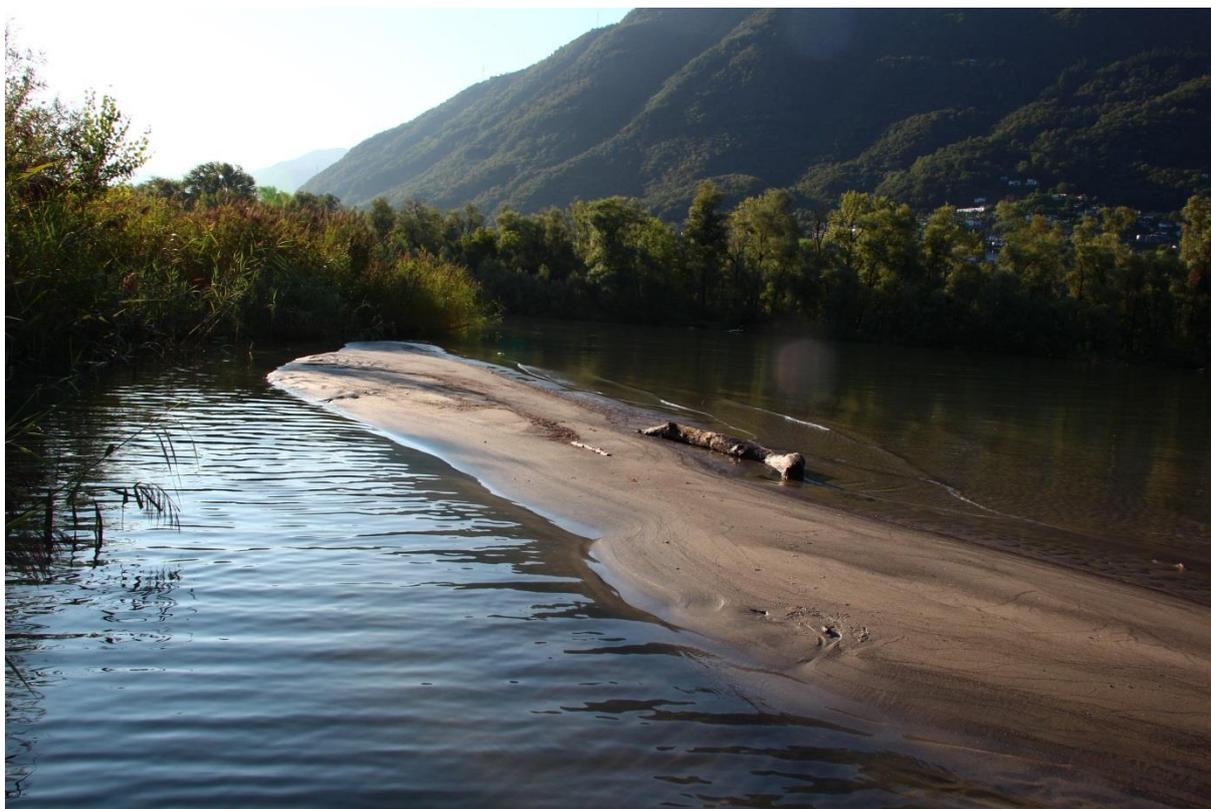
Dopo la piena del 2020, con depositi di sabbia sugli isolotti frontali, l'abbassamento progressivo del livello non crea punti d'acqua isolati sugli isolotti che possono creare problemi alla fauna ittica (isolotto fronte Ovest, 18.8.2021, lago a 193.60 m, continuerà a scendere fino a 192.9 m il 12 settembre).

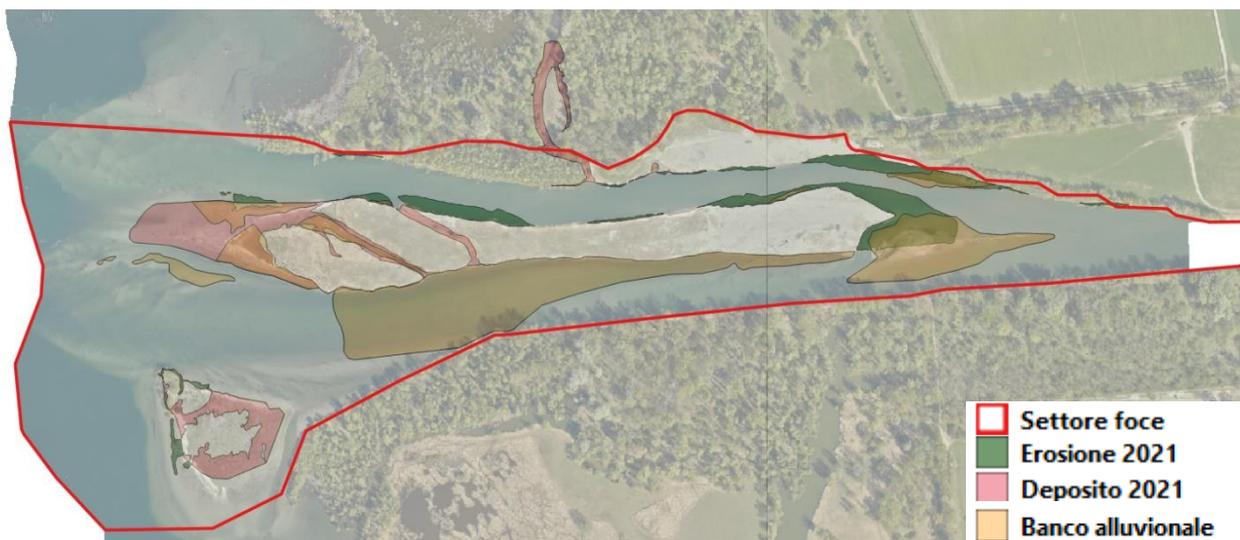
Visualizzazione delle aree di erosione, di deposito e di formazione di banchi alluvionali allo stato 2021 rispetto al 2015.

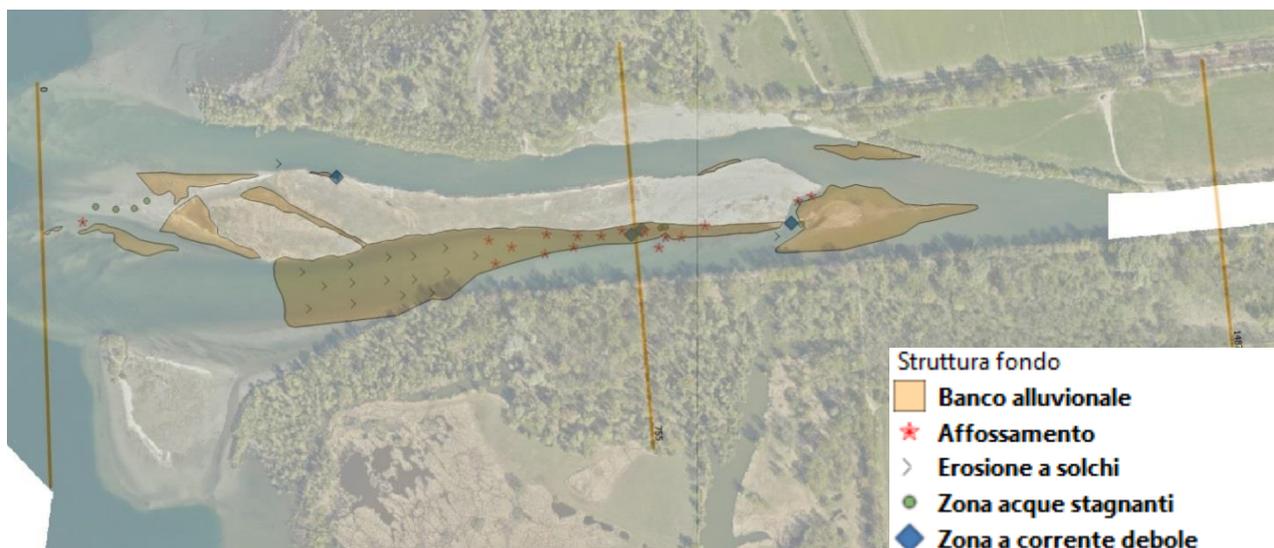
Localizzazione delle strutture morfologiche all'interno dei due settori di riferimento  $L_E$  definiti dalle linee gialle.

In assenza del guado, non tutte le strutture morfologiche sono presenti; pertanto, bisogna attribuire il punteggio di 0.5 (su una scala da 0 a 1), se vi fosse anche il guado, il punteggio sarebbe 1, corrispondente alla nota massima per questo parametro. Il valore 0.5 porta ad un peggioramento rispetto al punteggio di 0.75 riscontrato nel rilevamento del 2015.

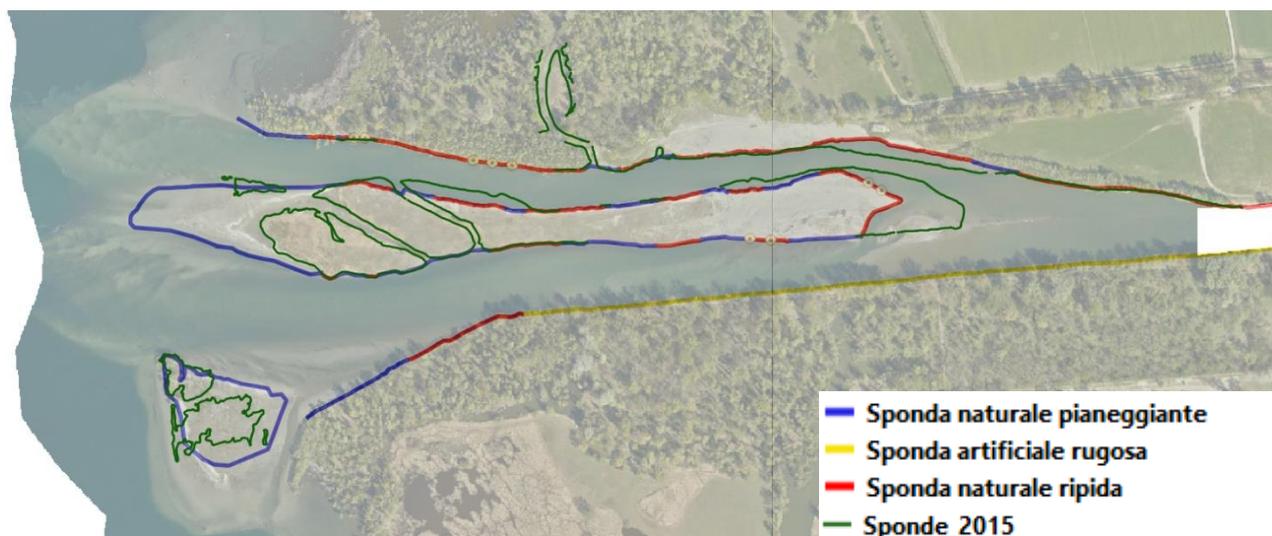
Rilievo della struttura delle sponde eseguito nel 2021

Nel confronto con la situazione del 2015 la dinamica delle sponde è rimasta praticamente invariata con un valore pari a 1.0.

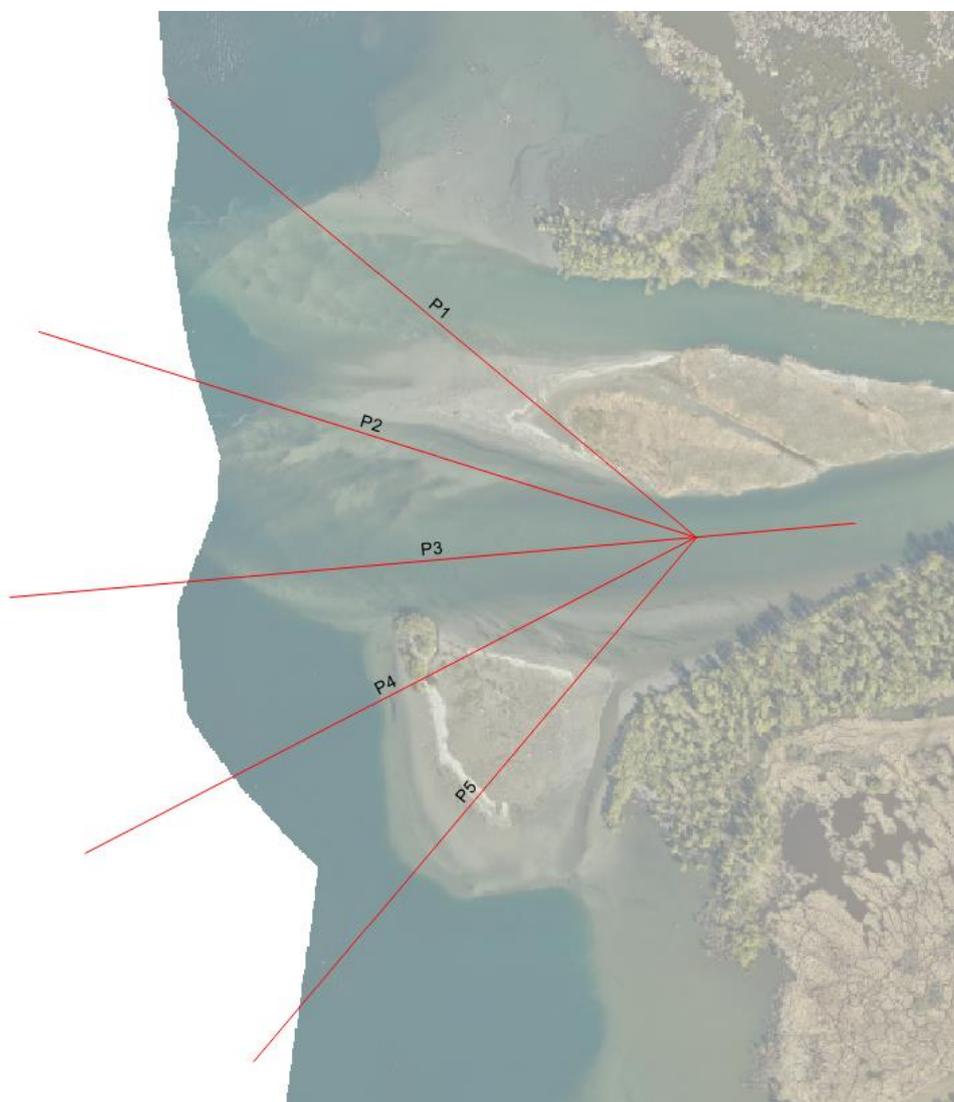
Profili di misurazione dell'avanzamento del delta.

Di seguito è riportato lo schema della posizione dei profili lungo i quali è stato effettuato il calcolo e i 5 profili a confronto tra il rilievo del 2015 e quello del 2021.

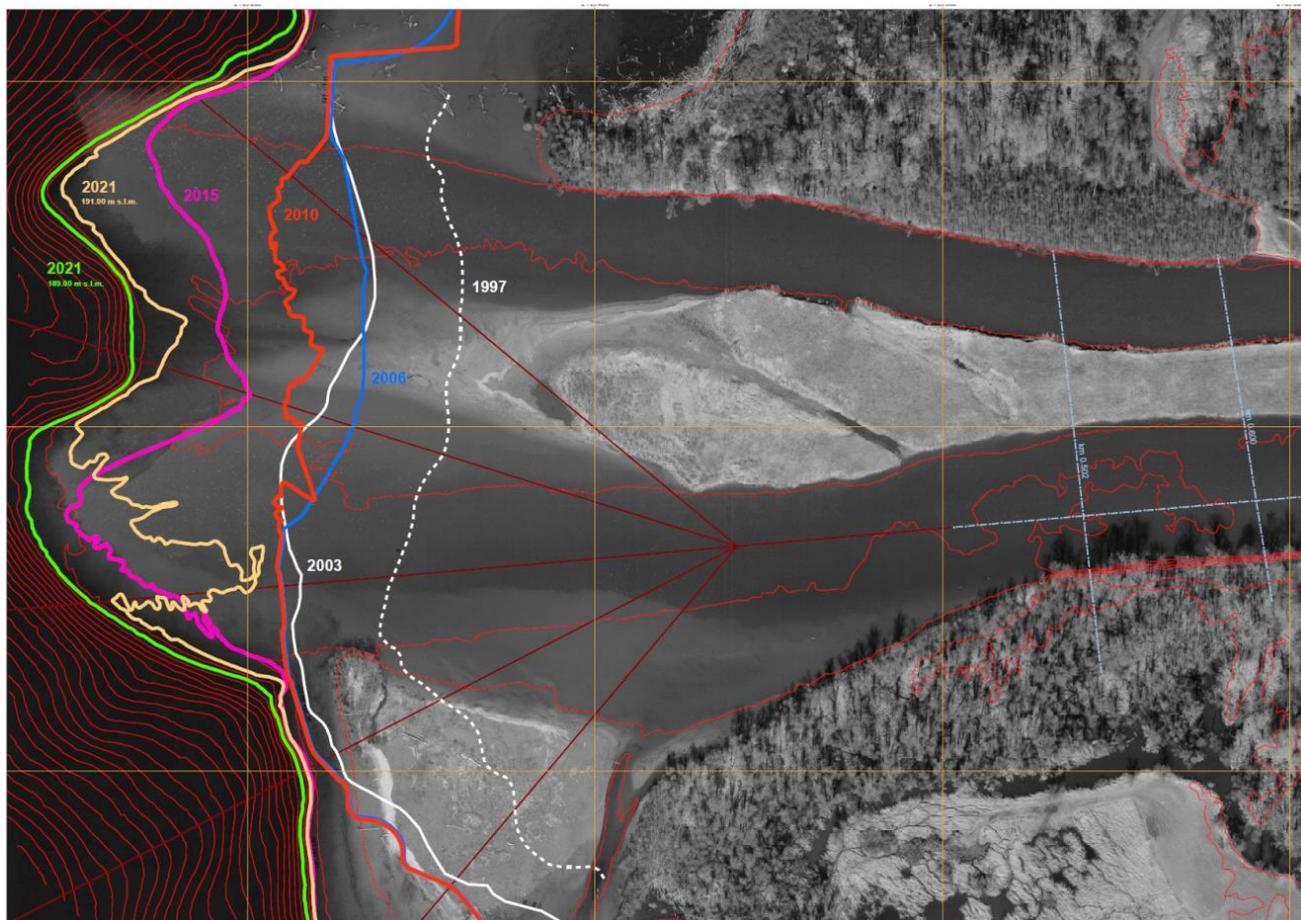
Ortofoto dei profili del delta: per il 2021 sono evidenziati le quote 191 m (beige) e 189 m (verde) poichè il cambio di pendenza è meno uniforme.

Si nota che i profili P4 e P5 non hanno avuto un avanzamento marcato in quanto la crescita è ostacolata dall'isola formatasi sulla sinistra del delta.
