VALUTAZIONE DEL SUCCESSO DELLA RINATURAZIONE ALLA FOCE DEL TICINO: STATO 1 (2010)

Su mandato del Gruppo cantonale per il recupero degli ecosistemi acquatici compromessi (GREAC) e della Fondazione Bolle di Magadino (FBM)

Anya Rossi-Pedruzzi (indicatori socio-biologici) e Pietro Beffa (indicatori idraulici)

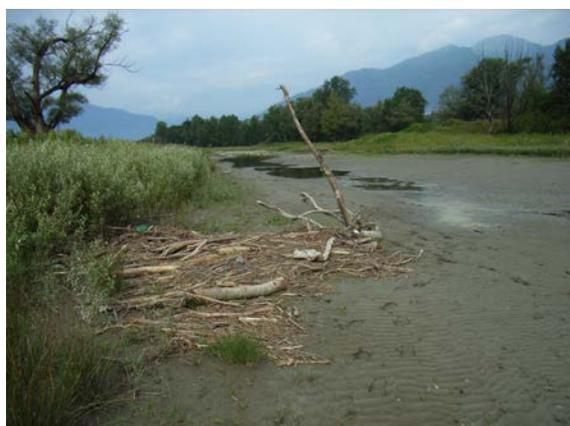
23.8.2010

Data	Numero di tronchi	Superficie ammassi legname
5.5.2010: portata 402 m ³ /s, lago 194.39 m.s.m 12.6.2010: portata 450 m ³ /s, lago 193.94 m.s.m		
6.7-3.8.2010	10	0 m ²
15.8.2010: portata 336 m ³ /s, lago 193.37 m.s.m		
17.8-6.9.2010	18	5 m ²
8.9.2010: portata 288 m ³ /s, lago 193.09 m.s.m		
13.9-15.10.2010	11	0 m ²

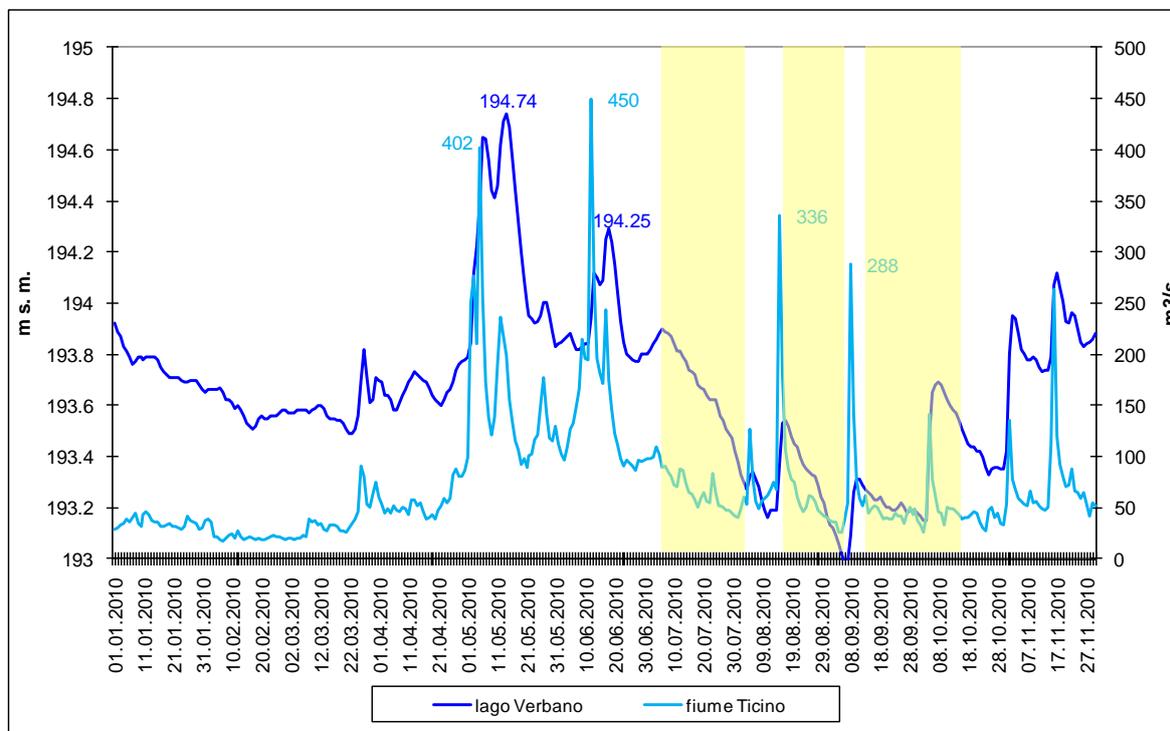
Il primo rilievo è stato effettuato dopo le piene primaverili e quando il livello del lago si era già abbassato. I rilievi successivi sono stati effettuati dopo eventi di piena che hanno comportato un cambiamento del numero di tronchi. In giallo sono indicati i 3 periodi di rilievo.

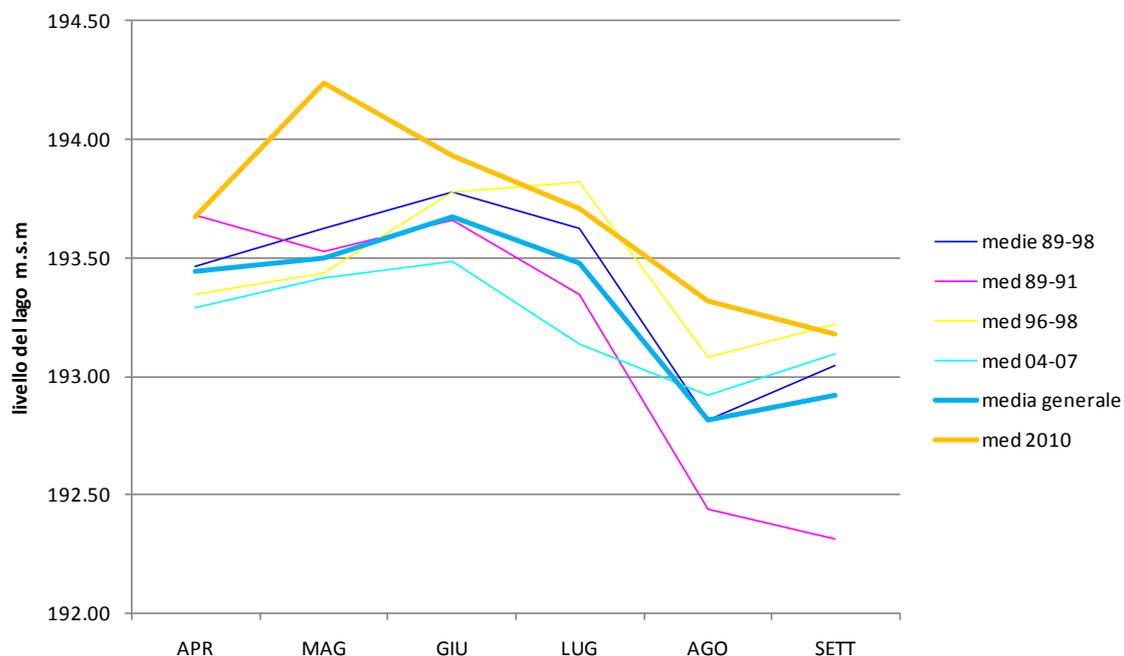
Medie di riferimento del livello del lago per stabilire l'accettabilità o meno di una data situazione annuale. Se la curva dell'anno preso in considerazione è all'interno della fascia definita dalle diverse medie, la situazione è considerata accettabile. Non è incluso il 2003 perché in quell'anno il livello del lago era eccezionalmente basso.

Durante il 2010 il livello del lago è rimasto al di sopra della media (cf. grafico qui sotto) e quindi le condizioni non erano favorevoli per l'osservazione delle specie prese in considerazione. Se durante i prossimi anni le condizioni saranno più favorevoli per l'apparizione di certe specie, si prenderà l'anno in questione per fare il confronto.

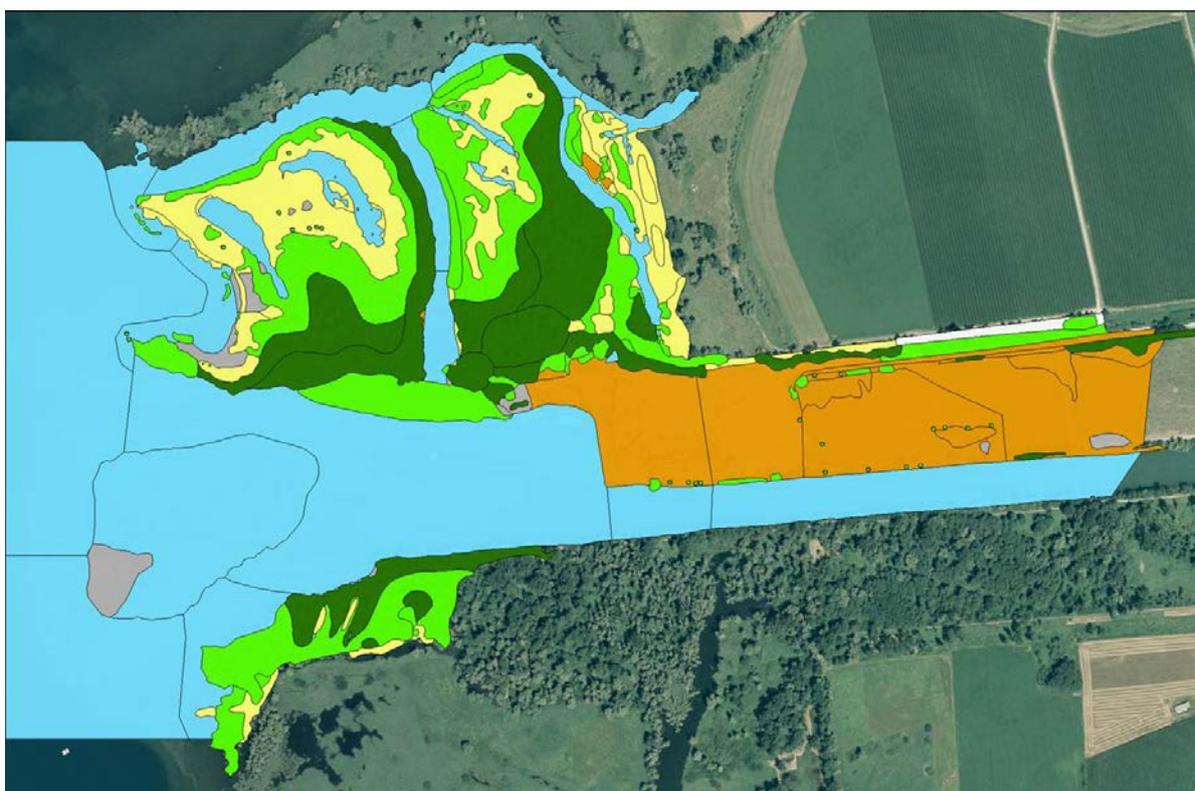
La cartografia tipologica della vegetazione in tutte le Bolle di Magadino è stata effettuata nel 1992 (N. Patocchi). Per lo Stato 0 viene preso in considerazione lo stato aggiornato al 2004 (isolotto davanti alla foce e boschetto di salici in sponda destra già presenti). La cartografia e il calcolo del valore sono stati modificati rispetto a quanto riportato nello Stato 0 dello “Strumento di controllo della rinaturazione alla foce del Ticino”, poiché l'unità “golenale erbacea” è stata divisa in canneti e vegetazione pioniera, ciò che rispecchia meglio la realtà della zona.

Superficie e percentuale delle diverse formazioni:

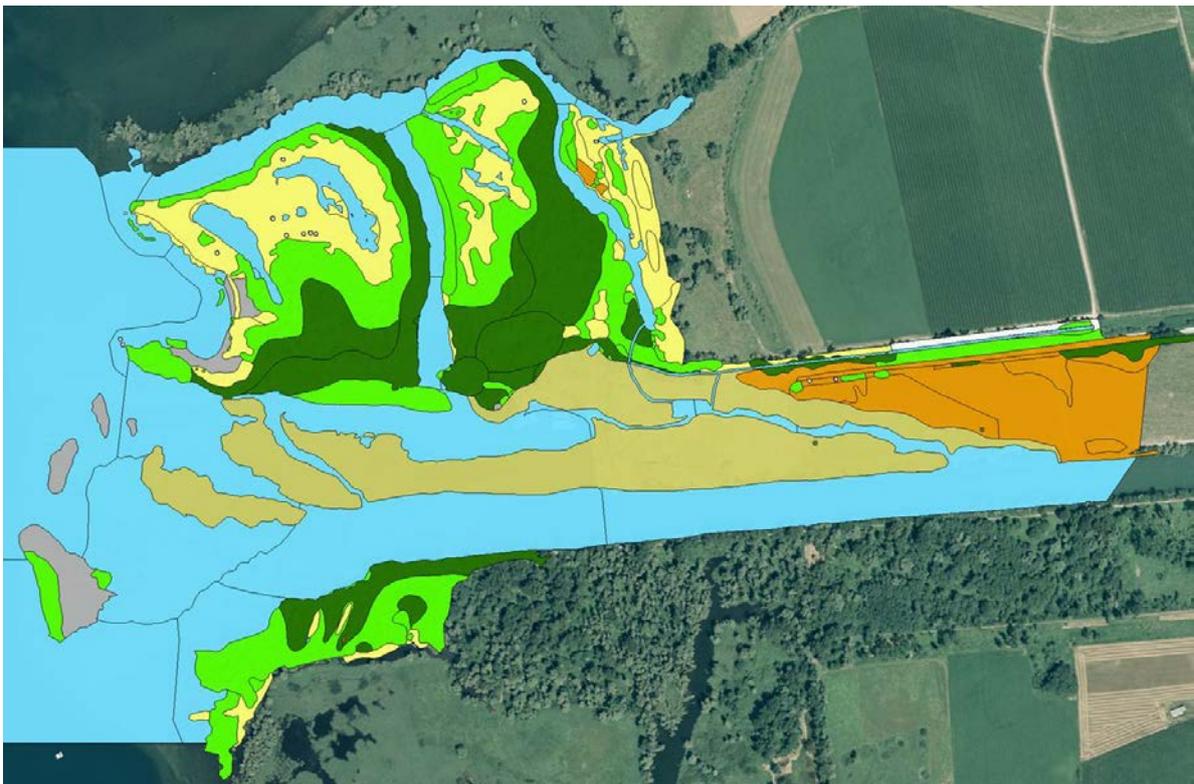
Superficie e percentuale delle diverse formazioni:

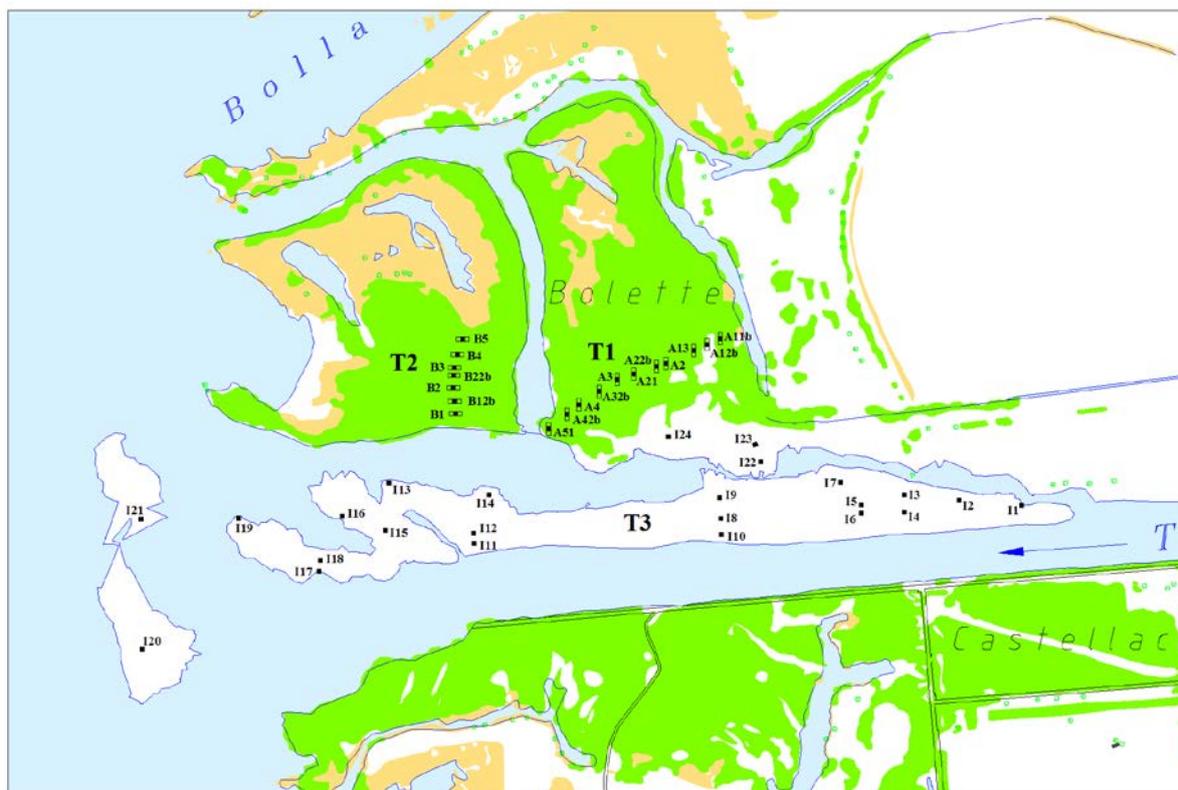
La figura sottostante riporta l'ubicazione delle stazioni di rilievo con le trappole a cadute e dei rilievi floristici supplementari.

Per la vegetazione sono stati eseguiti per ogni stazione 2 passaggi (maggio e luglio) per tutti e tre i transesti.

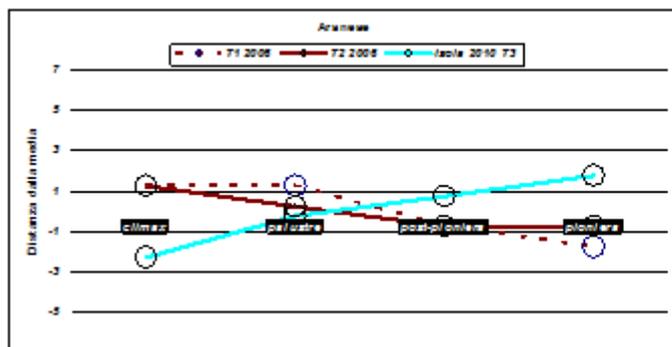
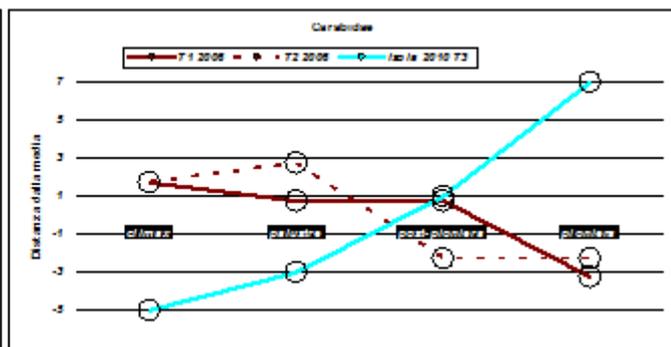
Esempio di visualizzazione della tendenza ecologica caratterizzante il transetto (distanza dalla media), ma informativo solo per confronti futuri.

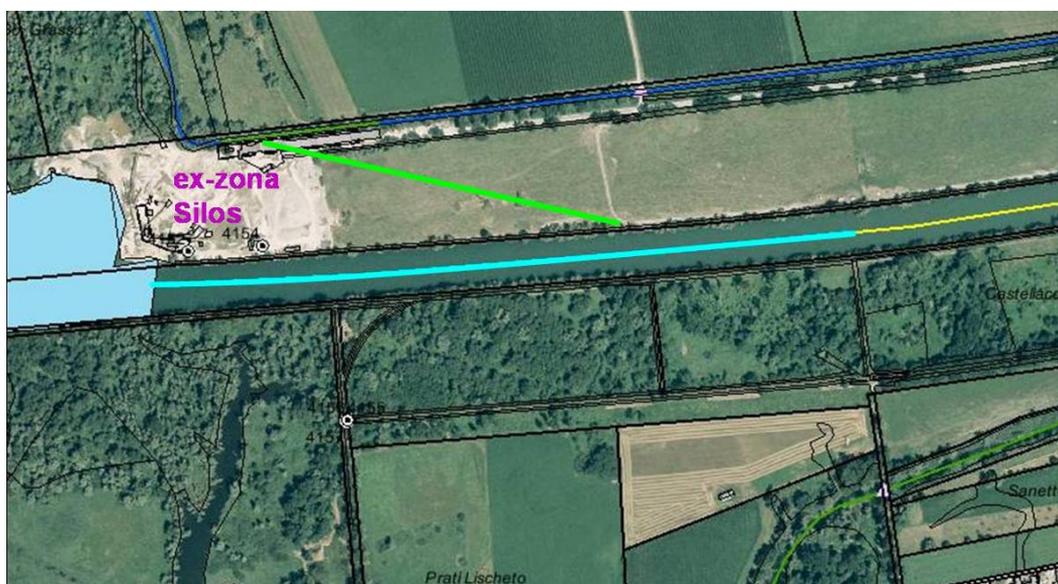
In azzurro: primo tratto del fiume Ticino lungo il quale sono stati effettuati i rilievi ecomorfologici (0-850 m). In verde: posizione approssimativa del nuovo argine.

Il rilievo ecomorfologico è stato effettuato nel 2004. Il braccio principale del fiume Ticino non si è comunque mai prosciugato.

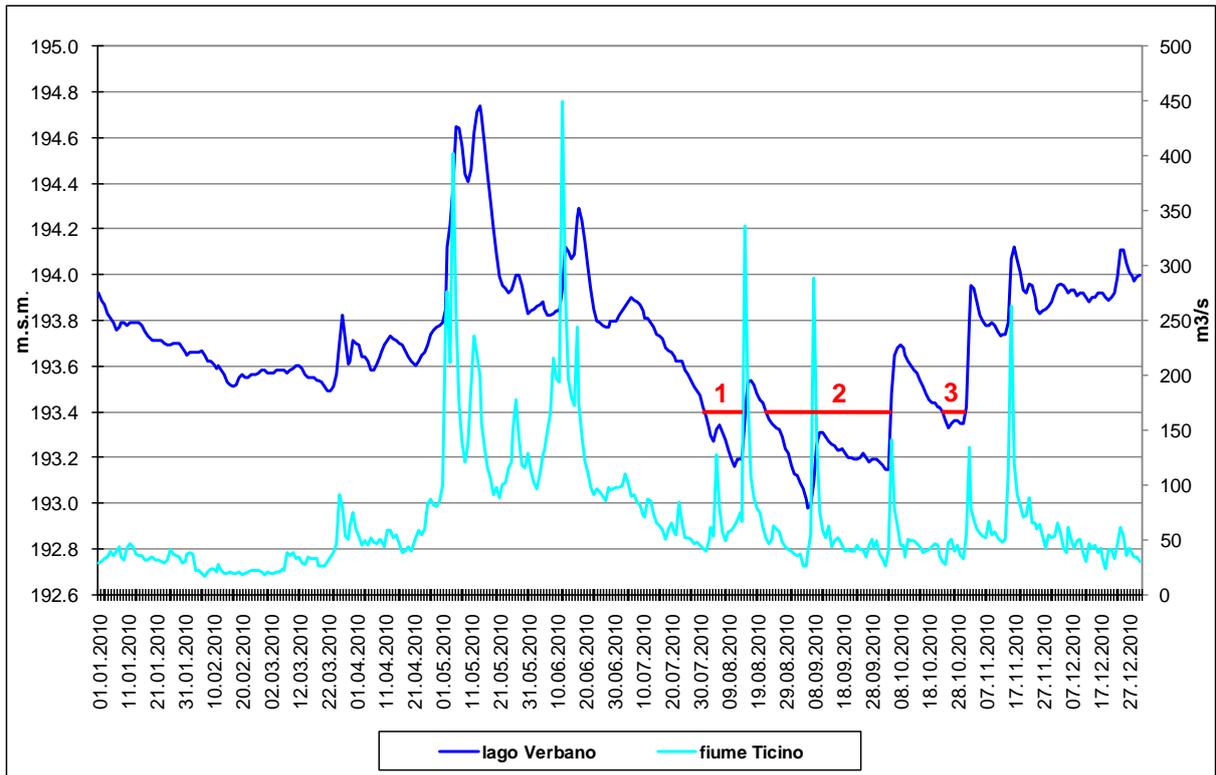
Livello del lago Maggiore e portata del fiume Ticino nel 2010. In rosso: 3 eventi di livello basso quando il livello del lago è sceso sotto i 193.40 m.s.m.

Nel 2010 ci sono stati 3 eventi di livello basso per un totale di 63 giorni in cui il canale laterale era in secca (17% dei giorni). Solo una pozza si è prosciugata, durante il secondo evento:

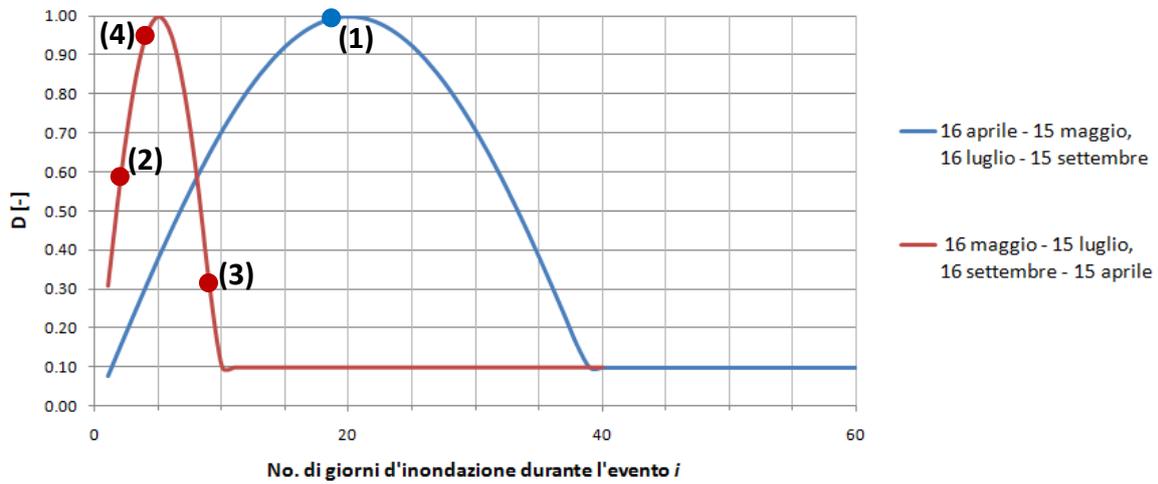
La Figura 1 mostra com'è stato valutato il parametro durata d'inondazione. Tre dei quattro eventi sono avvenuti durante i periodi più critici dell'anno, in altre parole quando le inondazioni lunghe sono meno favorevoli per la vegetazione. È importante osservare che la

standardizzazione di questo parametro è stata semplificata a due relazioni sinusoidali, in funzione del periodo dell'anno.

Standardizzazione del parametro durata d'inondazione

Data la complessità del problema, la standardizzazione della durata d'inondazione è per il momento ancora piuttosto semplicistica. Per questo motivo in futuro questo parametro dovrebbe essere sviluppato ulteriormente, tenendo conto di tutti i fattori coinvolti.
