Riserva naturale Bolle di Magadino: rinaturazione della foce del Ticino e controllo della sua evoluzione

Natural Reserve Bolle di Magadino: renaturation of the mouth of the Ticino and control of its evolution

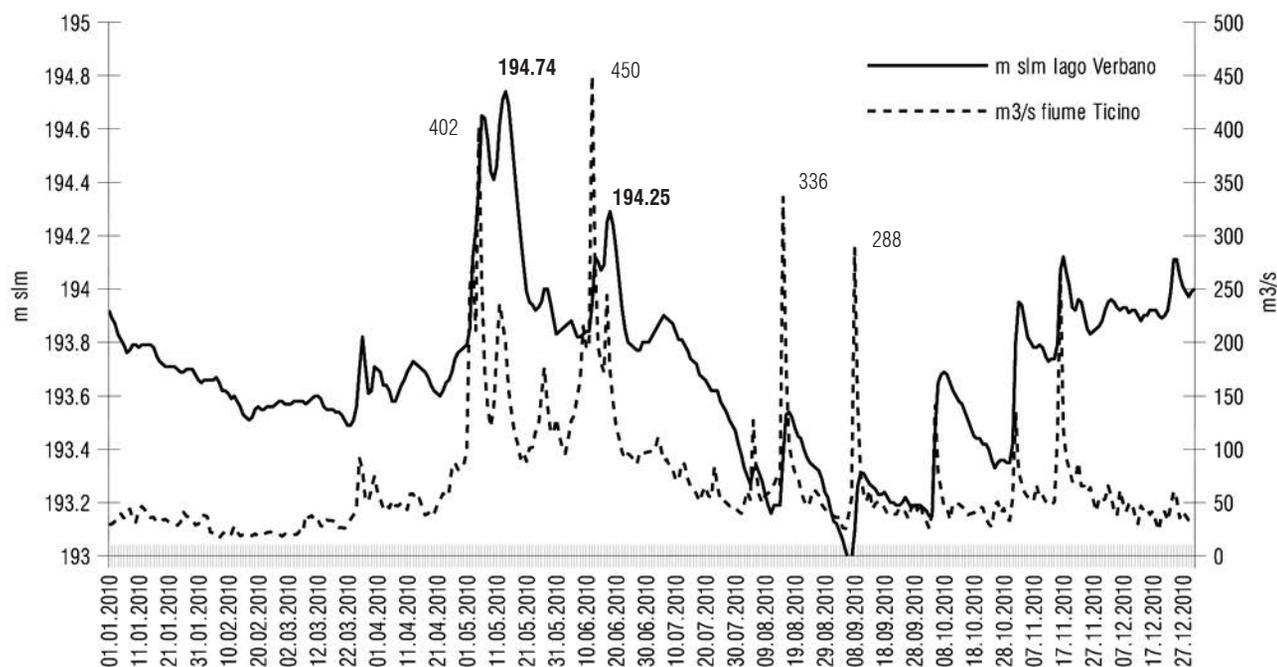
Fig. 1 - Andamento giornaliero dei livelli del lago (idrometro di Locarno) e del fiume Ticino (idrometro di Giubiasco) nel 2010 (fonte: www.hydrodaten.admin.ch). Le prime due piene del fiume (maggio-giugno) sono avvenute con lago a quote medio-alte e le seconde due piene (agosto-settembre) con lago a quote basse. Sono indicati valori per le punte massime.

Nel corso dei rilievi di terreno per lo stato 1, avvenuti tra aprile e ottobre 2010, la situazione meteorologica nel bacino imbrifero del lago Maggiore, assieme ai fattori d’influenza antropici come la regolazione della diga della Miorina, hanno determinato un andamento dei livelli del lago visibile sulla fig. 1. Questo andamento è visua-

lizzato in contemporanea con quello delle portate del fiume Ticino sul Piano di Magadino. Il lago ha inondato completamente l'area di studio solo con l'esondazione di inizio maggio (la nuova isola è sommersa dal lago a partire da 194.60 m slm). Per il fiume Ticino, ci sono state piene di piccole dimensioni (300-450 m³/sec, il fiume sul Piano di Magadino comincia ad esondare dagli argini inferiori solo a partire da piene con portate del fiume Ticino superiori a 800 m³/sec). È interessante notare che ci sono state due piccole piene con lago a quote medio-alte (maggio-giugno) e due piccole piene

Lo Stato 1 è valutato sulla base dei dati idrologici del 2010 (fig. 1). I livelli del lago registrati permettono di

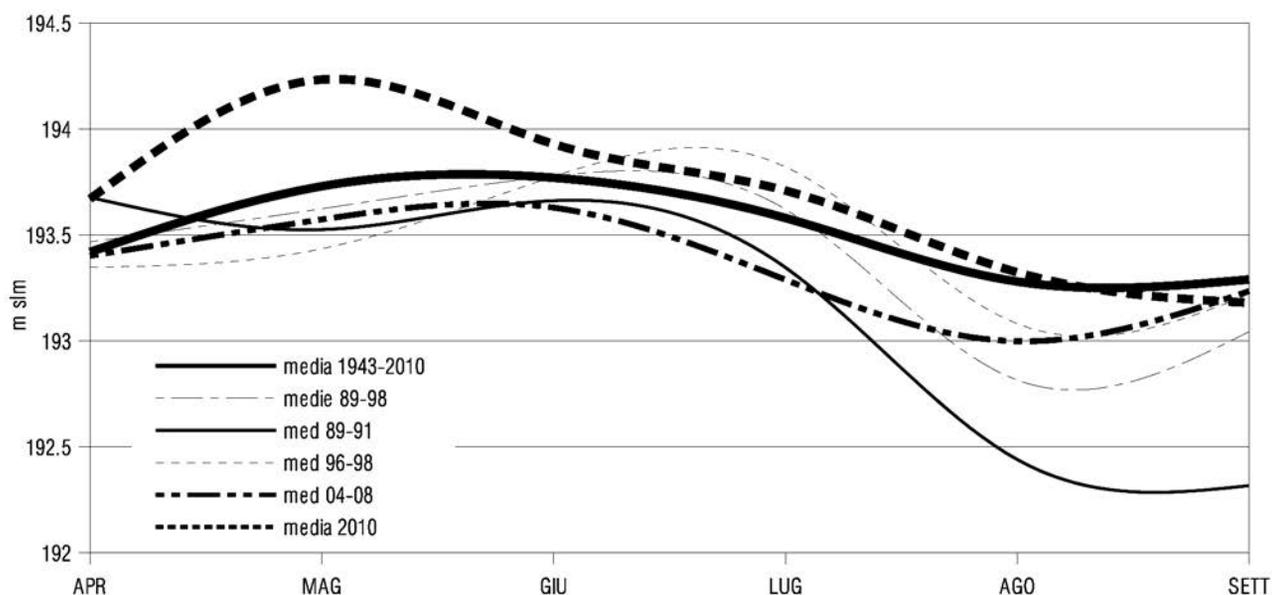
Fig. 2 - Confronto tra le medie mensili 2010 dei livelli giornalieri del lago con la media degli ultimi vent'anni e vari periodi intermedi (fonte dati: fonte: www.hydrodaten.admin.ch idrometro di Locarno), limitatamente al periodo di campionamento dei rilievi 2010.

Quale riferimento della situazione generale osservata durante il 2010 per il lago, è importante sapere che la media mensile è sempre stata superiore alle medie di riferimento durante tutto il periodo di campionamento (fig. 2). Si sono dunque avute in generale situazioni di sommersione delle spiagge basse, condizioni non favorevoli per la colonizzazione delle specie pioniere dei litorali bassi.

Come segnalato sopra, i risultati dello stato 1 derivano anche dal livello del lago che nel 2010 è sempre stato superiore al livello medio di riferimento (fig. 2), condizione non favorevole per la colonizzazione delle specie pioniere dei litorali bassi.

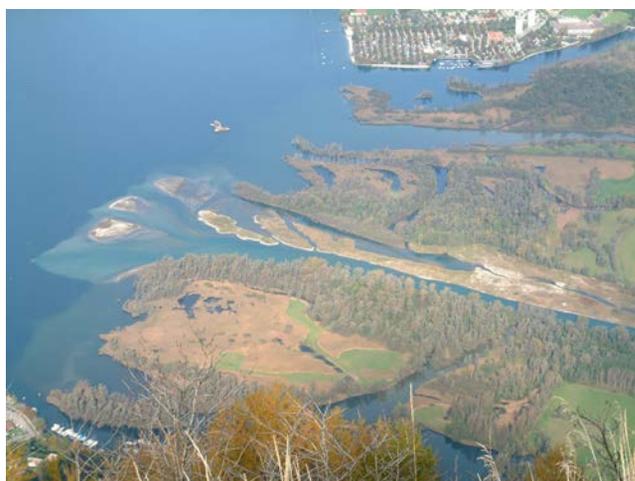
Fig. 3 - Paesaggio del delta 11 mesi dopo il termine dei lavori (5 ottobre 2010).

La foce del Ticino dopo il progetto di rinaturazione è visibile nella fig. 3.

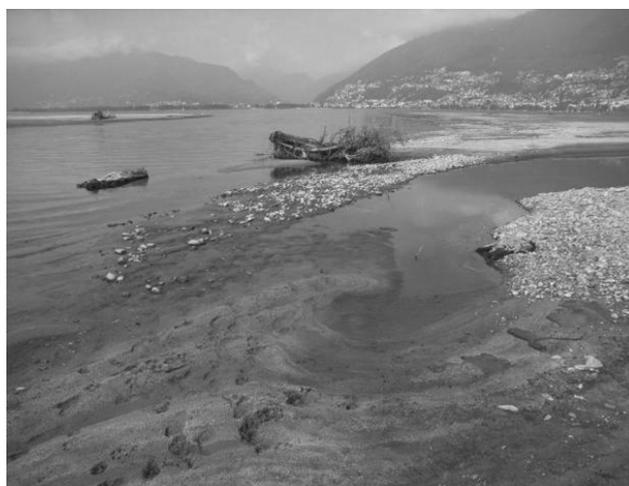
Fig. 4a - Esempi di tronchi arenati (23.8.2010).

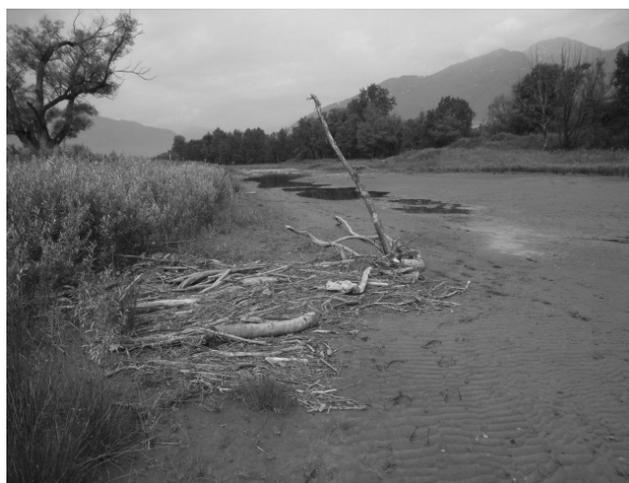
Fig. 4b - Esempi di ammassi di legname (6.9.2010).

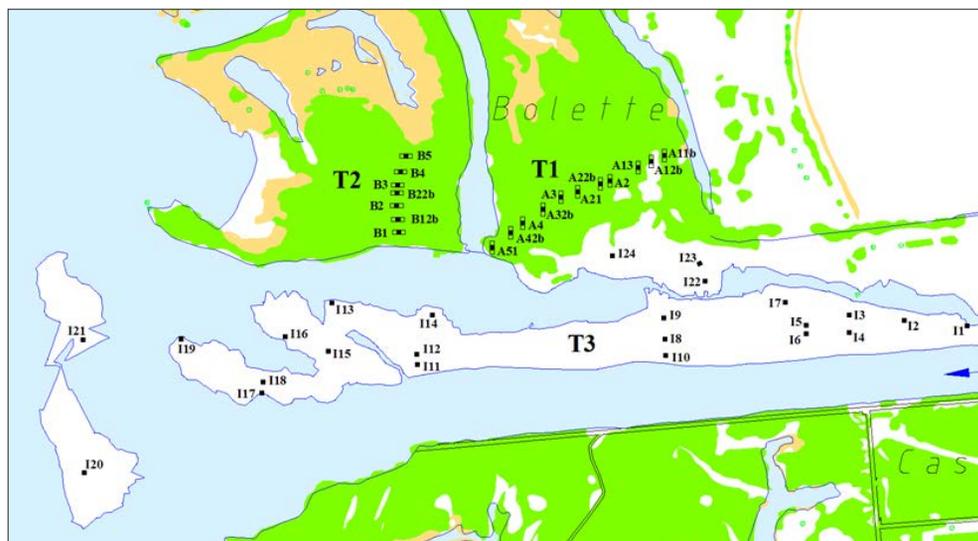
Fig. 5 – Ubicazione dei transetti con le stazioni puntuali di rilievo.

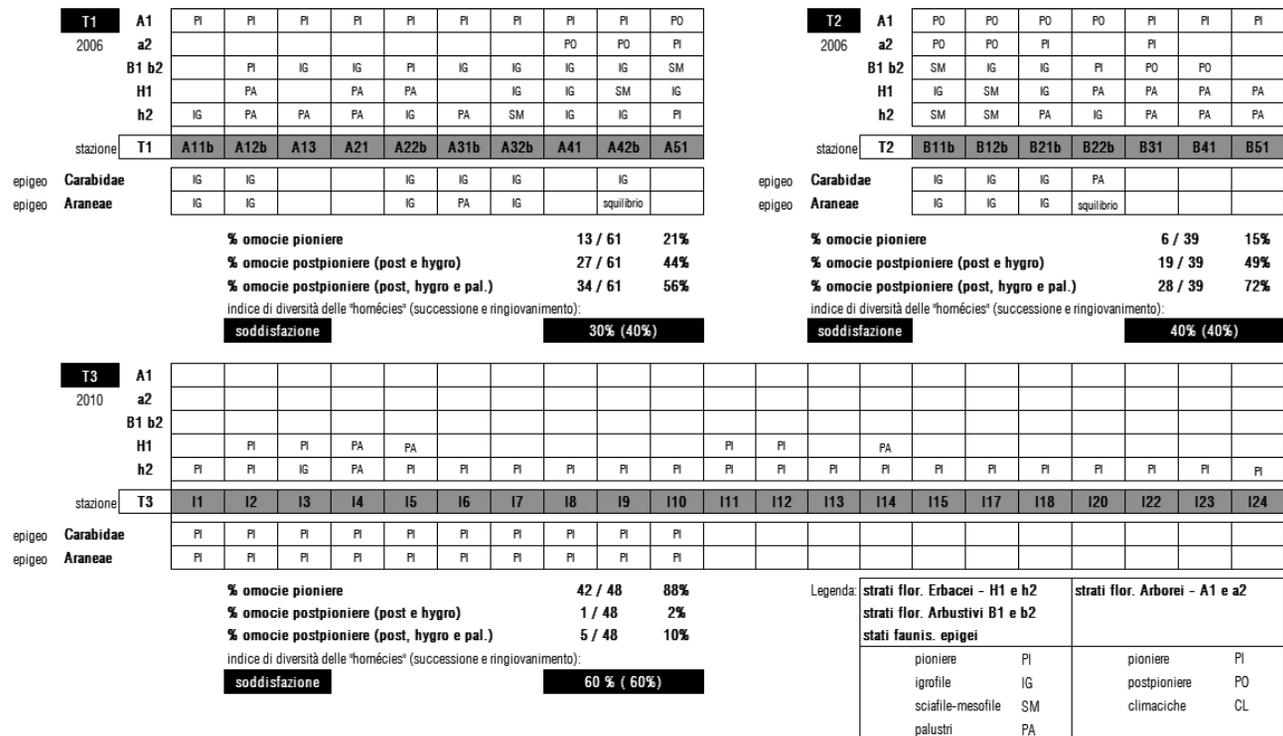
Fig. 6 - Risultati per i transetti T1 - T2 (2006) e T3 (2010): visualizzazione delle caratteristiche ecologiche degli strati floristici vegetazionali (h/H:erbaceo, b/B:arbustivo, a/A: arboreo) e dello strato epigeo per Carabidae e Araneae (*homécies*) per le stazioni con rilievo faunistico; calcolo del grado soddisfazione per l'indice successione e ringiovanimento secondo ROULIER 1989. Per lo strato epigeo sono segnalate le situazioni di squilibrio per le stazioni in cui non sono state osservate specie fondamentali (struttura cenotica in piena dinamica di cambiamento).

I risultati vengono sintetizzati e visualizzati attraverso l'analisi stratificata delle "homécies" (profilo per ogni stazione, integrante anche lo strato epigeo con carabidi e ragni), strumento ideale per identificare le incoerenze floristiche tra gli strati (ROULIER 1998), e attraverso l'analisi dell'indice di diversità delle *homécies* e il relativo calcolo del grado di soddisfazione rispetto alla dinamica pioniera di ringiovanimento e successione (fig. 6). Inoltre per i due gruppi dello strato epigeo, maggiormente sensibili alle modifiche ambientali, viene visualizzato un confronto tra popolamenti e gruppi ecologici, attraverso la distanza dei vari gruppi ecologici rispetto alla struttura totale del popolamento stazionale (tab.4 e fig. 7). Questo modo di visualizzare i dati è sperimentale e va confermato in futuro.

Il confronto potrà avvenire solo con i prossimi rilievi. Si può già notare che gli ambienti rinaturati direttamente (nuova isola) sono dominati dalle specie pioniere (fig. 6 e 7).

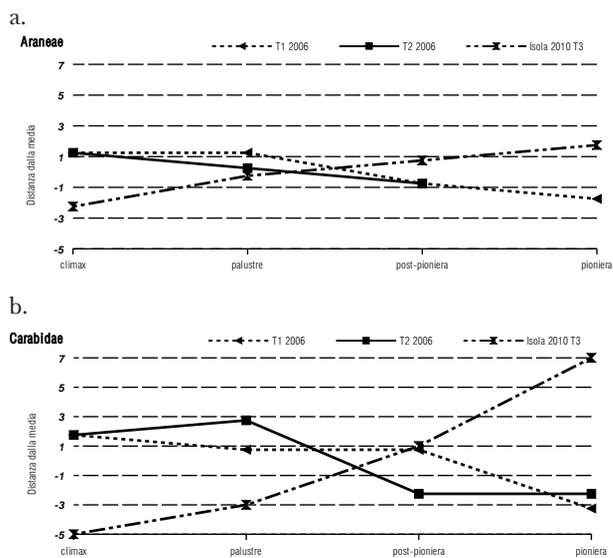
Fig. 7 - Esempio di visualizzazione della tendenza ecologica caratterizzante il transetto (distanza dalla media), ma informativo solo per confronti futuri. **a.** Araneae, **b.** Carabidae.

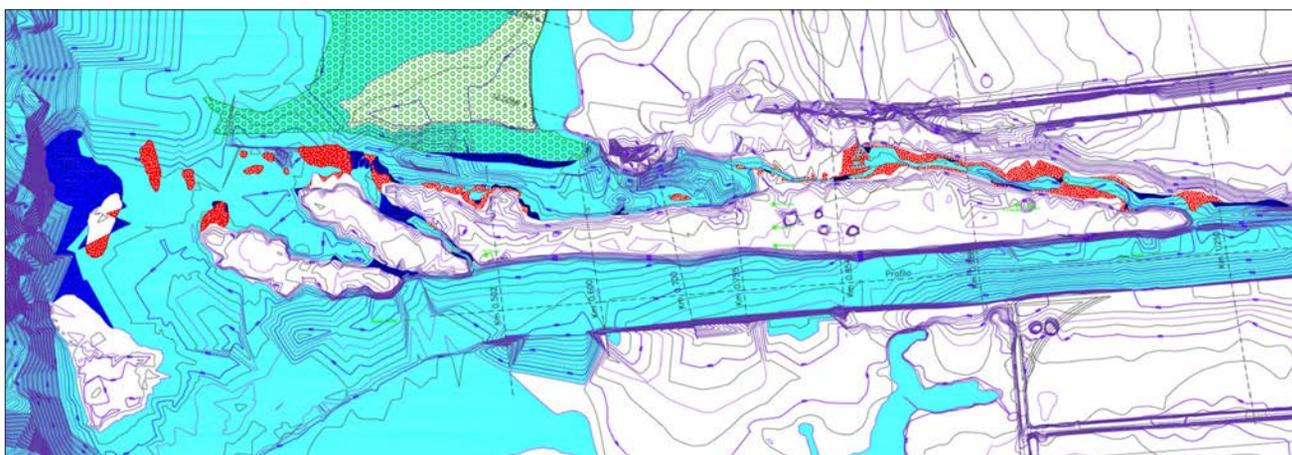
Fig. 9 - Rilievo 2010: in rosso le aree di deposito (avvenute soprattutto dopo le piene di maggio e giugno con livello del lago medio-alto), in blu invece le aree di erosione (dopo le piene estive con lago medio-basso). Base cartografica: rilievo batimetrico inizio 2010.

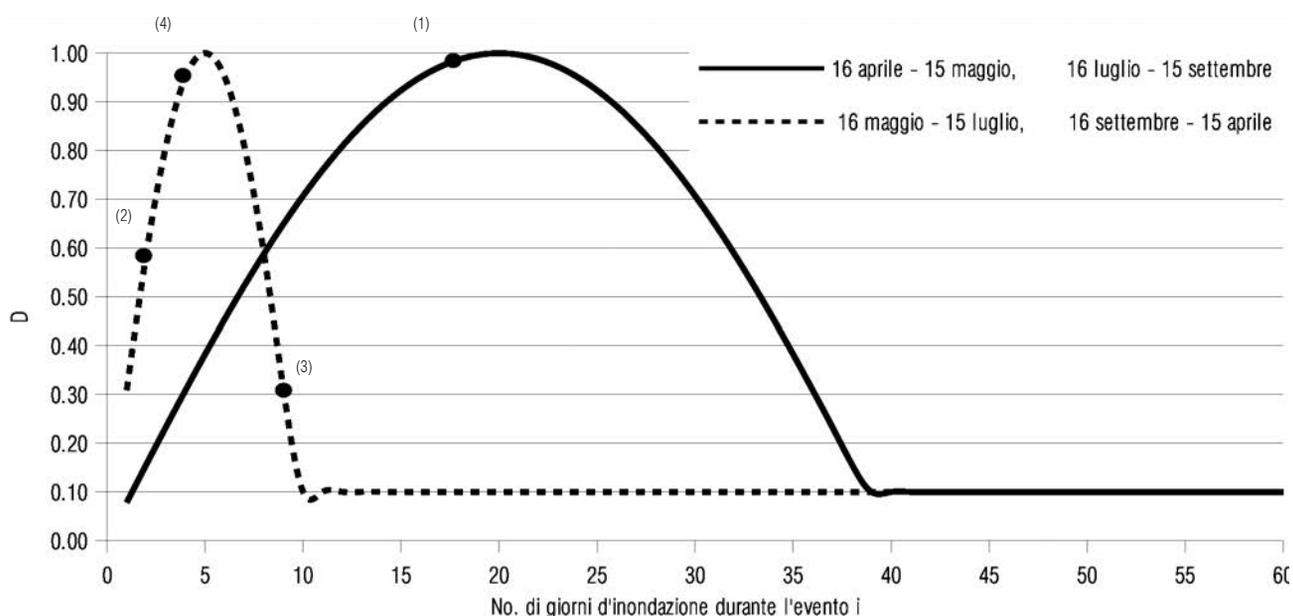
Fig. 10 - Standardizzazione del parametro D durata d'inondazione, in funzione del momento e della durata dell'evento, con indicati il posizionamento dei 4 eventi avvenuti nel 2010 (tab. 11).
 identificare quattro eventi distinti (1-4, tab. 12) durante i

quali la quota è superiore ai 194.00 m slm; all'interno di questi eventi viene rilevato il numero di giorni con una portata del fiume Ticino maggiore di 200 m³/s. Gli eventi 2, 3 e 4 sono avvenuti nei periodi in cui le inondazioni di lunga durata sono meno favorevoli per la vegetazione e la fauna. L'evento 1 è invece avvenuto nel periodo in cui sono più interessanti eventi di media durata (fig. 10).
